**ANÁLISE DE FEIÇÕES EROSIVAS EM LOCAIS DE RISCO DE
PARAÍBA DO SUL E SEUS IMPACTOS**

**ANÁLISE DE SETE FEIÇÕES EROSIVAS EM LOCAIS DE RISCO DE
PARAÍBA DO SUL E SEUS IMPACTOS**

Monografia apresentada ao curso de Gestão Ambiental, como requisito parcial para obtenção do título de bacharel em Gestão Ambiental da UFRRJ, Instituto Três Rios da Universidade Federal Rural do Rio de Janeiro.

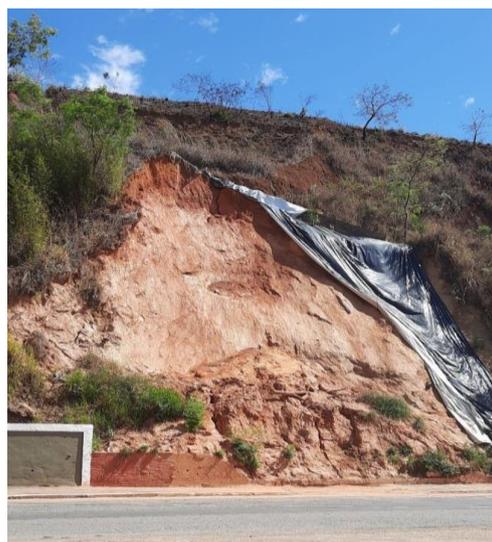
A feição erosiva 1A ocupa uma área de aproximadamente 143 m² e a feição erosiva 1B ocupa uma área de aproximadamente 43 m². Em ambos os locais se observa um deslizamento rotacional (ou circular) que se caracteriza por uma superfície de ruptura curva ao longo da qual se dá o movimento. Na figura 4, é possível observar a existência de solo espesso, homogêneo e argiloso.

Tominaga *et al.* (2009) ressaltam que o início do movimento rotacional é muitas vezes provocado pela execução de cortes na base desses materiais comum na implantação de uma estrada ou construção de edificações. Assim sendo, interpreta-se que as feições erosivas observadas ao longo da Avenida das Nações estão provavelmente associadas à implantação da mesma.

Ainda na figura 4 é possível observar a construção de muro no sopé da feição erosiva. Cabe ressaltar a natureza decorativa do muro, sem qualquer efeito para contenção do escorregamento de massa.

Figura 4: Feição erosiva presente no ponto 1^a, na Avenida das Nações, no município de Paraíba do Sul/RJ, apresentando Movimento rotacional (2022)

Para este, assim como para todas as feições descritas posteriormente, faz-se necessária a análise geotécnica através da contratação de um profissional da área para elaboração de obras de contenção e drenagem pluvial. Recomenda-se evitar movimentação de solo acima da feição ou qualquer outra intervenção que possa agravar a situação antes da realização das obras propostas pelo profissional; Obras de saneamento básico contemplando o direcionamento adequado da rede de esgoto das casas a montante do local sujeito a instabilidade são de grande importância, uma vez que a água é constituída como o principal agente intempérico.

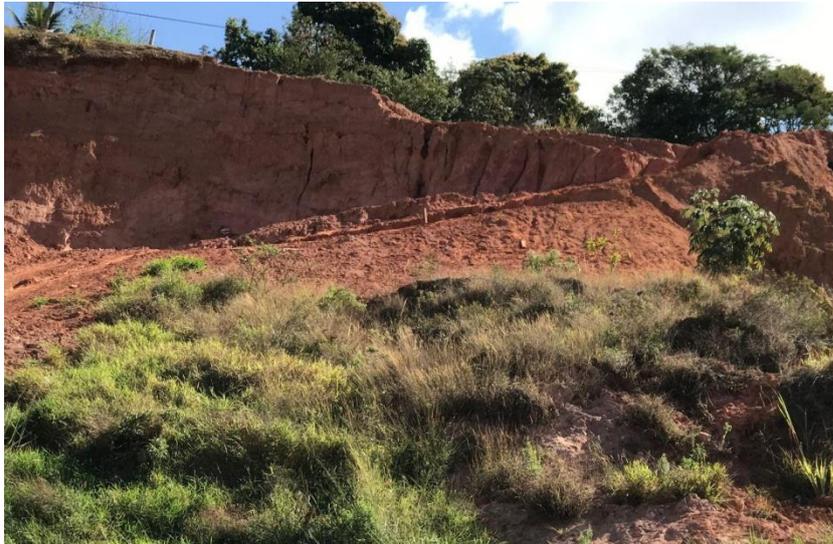
A feição erosiva 2A ocupava, em 2022, uma área de aproximadamente 5.300 m² e feição erosiva 2B ocupa uma área de aproximadamente 1.600 m². Em ambos os locais se observa um deslizamento rotacional de solo espesso, homogêneo e argiloso (Figura 6).

Figura 6: Feição erosiva do ponto 2A, na Avenida das Nações, no município de Paraíba do Sul/ RJ, apresentando movimento rotacional e deposição de sedimentos.

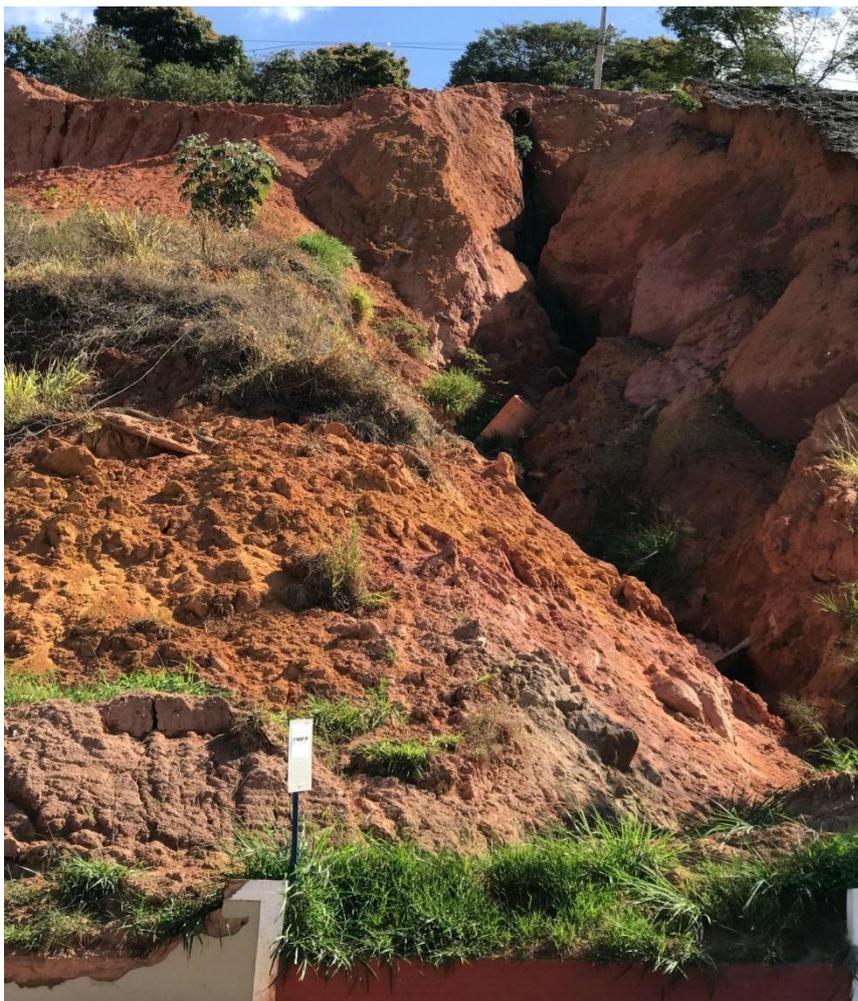
O ponto 2A consiste em uma feição larga e profunda que se estende desde o topo do morro até sua base, com presença de diversos sulcos e ravinas. O avanço desse escorregamento de massa deu origem a voçorocas, transportando toneladas de sedimentos que representam risco para a população que reside tanto sobre o morro como abaixo do mesmo (figura 7).

Figura 7: Voçorocas presentes no ponto 2ª, na Avenida das Nações, no município de Paraíba do Sul/ RJ.

Se por um lado o movimento rotacional do ponto 2A pode ter sua origem na execução do corte para a implantação da Avenida das Nações, por outro, a abertura da estrada vicinal do bairro Portal do Sol e os cortes para a construção de suas edificações parecem ter sido responsáveis pela ampliação da dimensão dessas feições.

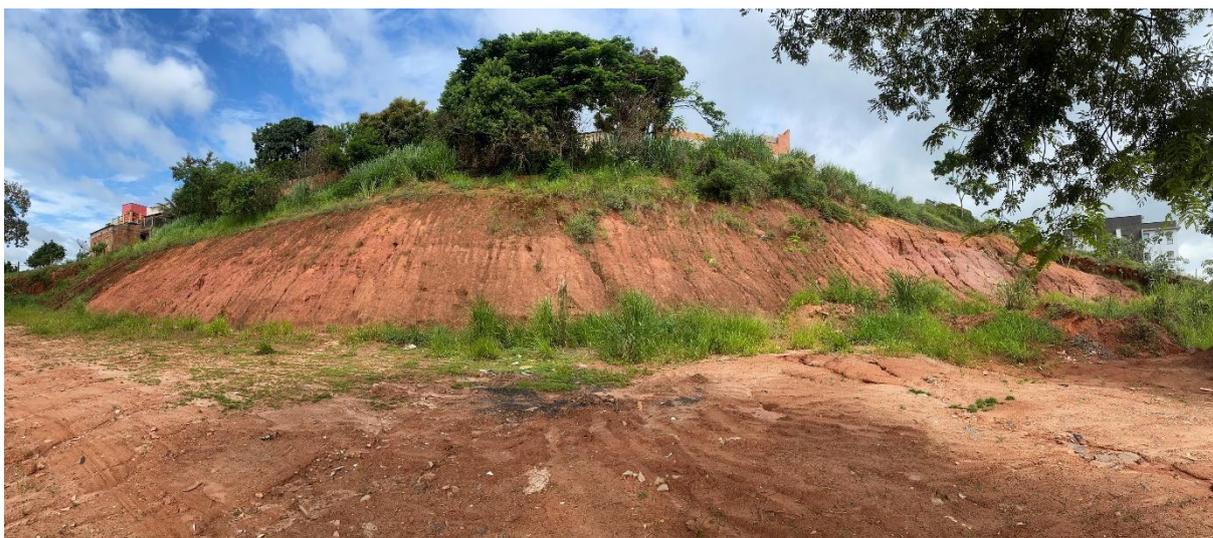
A figura 9 apresenta a formação de sulcos no ponto 2B e na figura 10 o surgimento de ravinas. As ravinas demonstram um grau já elevado de erosão, sendo causadas pela infiltração e lixiviação dos sedimentos em camadas mais fundas do solo, mais profundas do que os sulcos. Essas feições precedem a formação de voçorocas, como vistas no ponto 2A, localizado a poucos metros abaixo.

Figura 9: Feição erosiva do Ponto 2B, na Avenida das Nações, no município de Paraíba do Sul/ RJ.

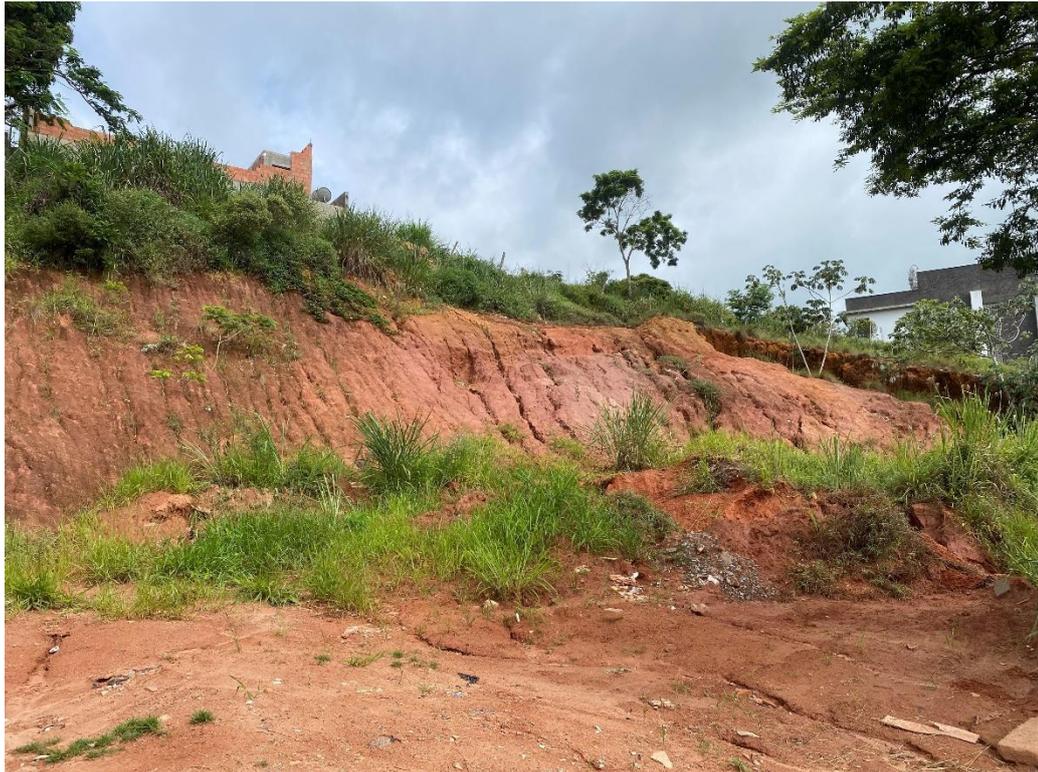
Figura 10: Formação de ravinas no ponto 2B, na Avenida das Nações, no município de Paraíba do Sul/RJ.

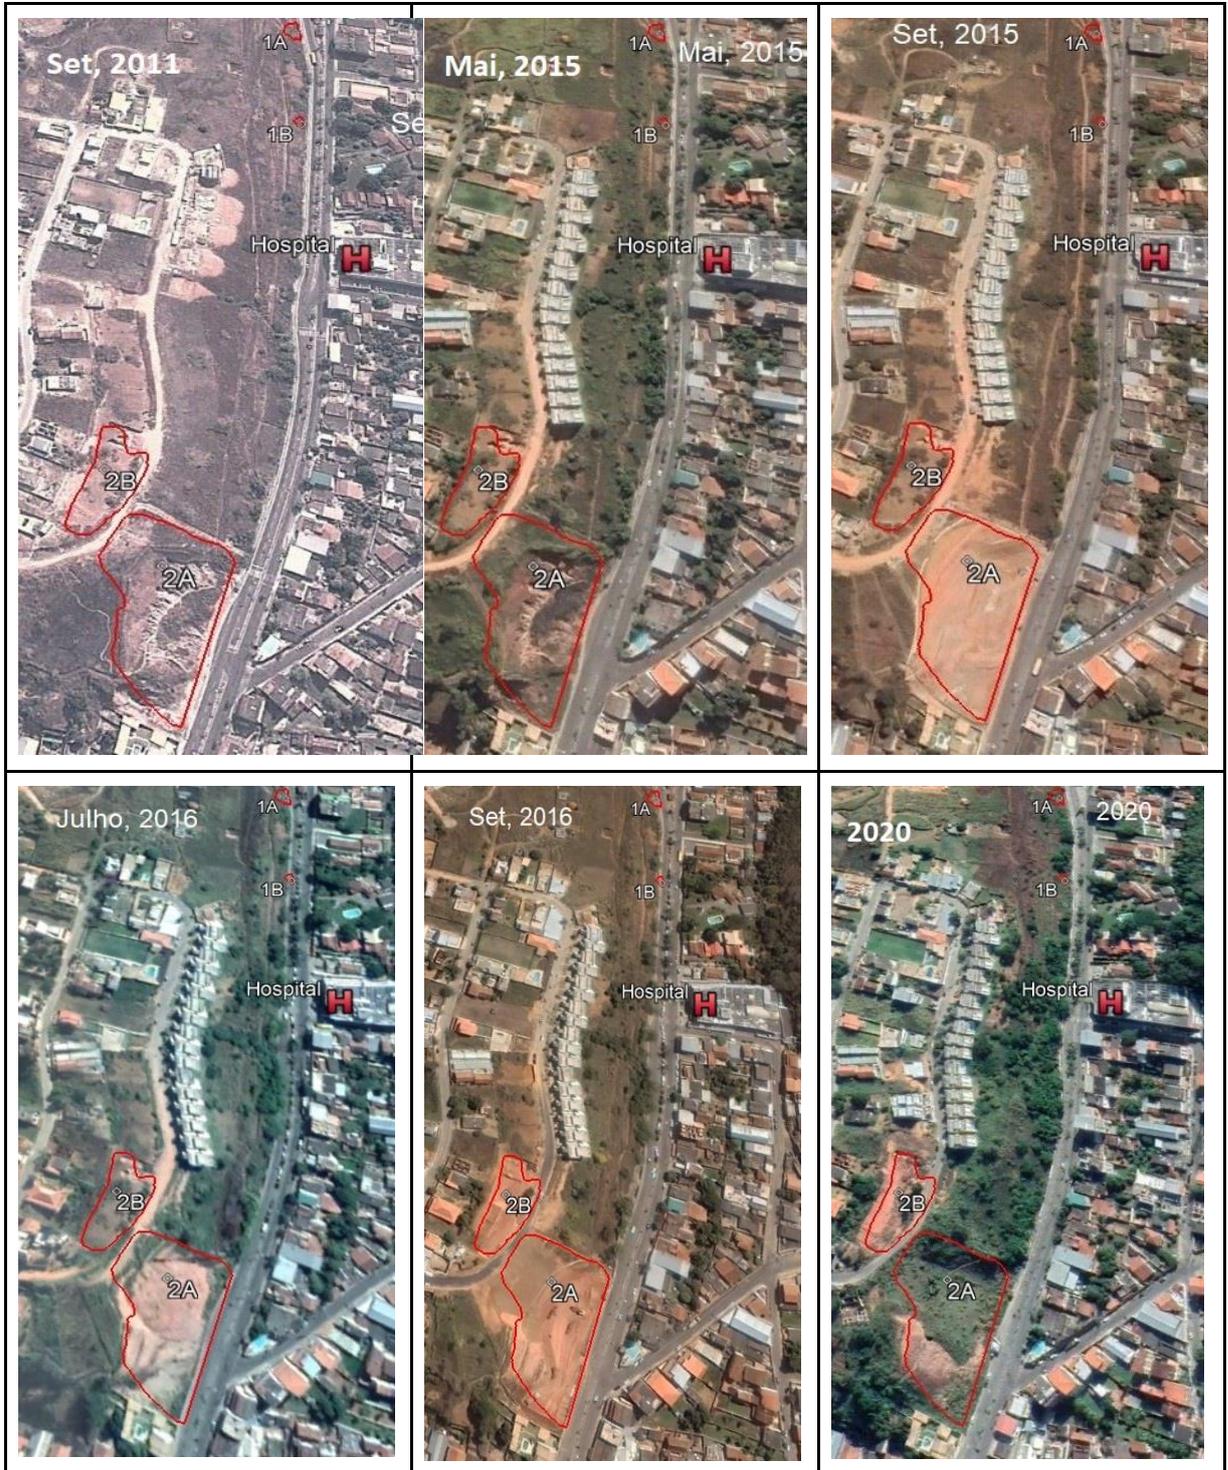
É possível observar a evolução das feições erosivas 2A e 2B desde 2011 através de imagens disponíveis no Google Earth (Figura 11). Em setembro de 2011 já é possível observar as feições erosivas em estado menos avançado. Destaca-se ainda a presença de vegetação sobre o solo rotacionado da feição erosiva 2A, indicando um movimento recente.

Em maio de 2015 o processo erosivo encontrava-se estabilizado há quatro anos, entretanto em setembro de 2015 houve grande movimento de massa carreando o bloco rebaixado. A diferença entre as três imagens ressalta o caráter catastrófico e repentino dos eventos de escorregamento de massa.

A imagem de julho de 2016 demonstra ações de recuperação ambiental que surtem efeito nas em menos de um ano, entretanto, após as primeiras chuvas, novo evento de escorregamento acontece, como evidenciado em setembro do mesmo ano. Dessa forma, ressalta-se a importância da escolha adequada de medidas estruturais de contenção de encosta.

Por fim, a presença de vegetação em 2020 demonstra novamente a tentativa de recuperação ambiental da área. Tentativa essa novamente fracassada ao observarmos as imagens atuais que refletem novo avanço da feição erosiva.

Obras de engenharia para contenção de taludes, implantação de sistemas de drenagem e reurbanização de áreas envolvem alto custo e um projeto adequado faz-se necessário para evitar dispendiosos gastos recorrentes.

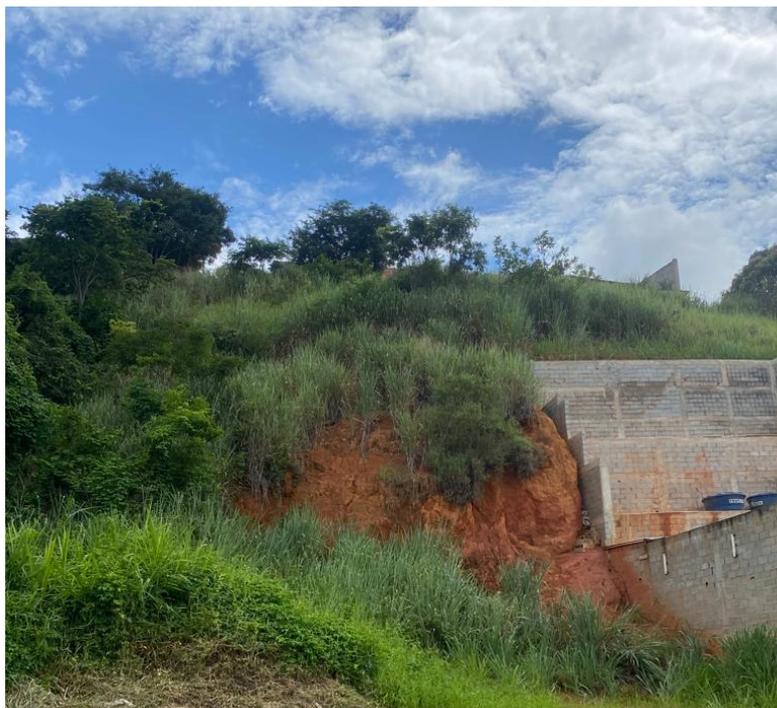
A área apresenta vegetação rasteira (capim) com árvores esparsas. O escorregamento planar ou translacional, expõem o solo empobrecido. Formam-se, então, superfícies de ruptura

associadas à heterogeneidade do solo e descontinuidades mecânicas da geomorfologia do solo (figura 13). Para a mitigação do problema, a drenagem correta de água da chuva e a cobertura do solo com vegetação são altamente recomendados, com o auxílio de um profissional geotécnico, a medida de contenção por meio de projeto de reflorestamento adequado também é uma alternativa.

Figura 13: Feição erosiva do Ponto 3, na Avenida das Nações, no município de Paraíba do Sul/ RJ.

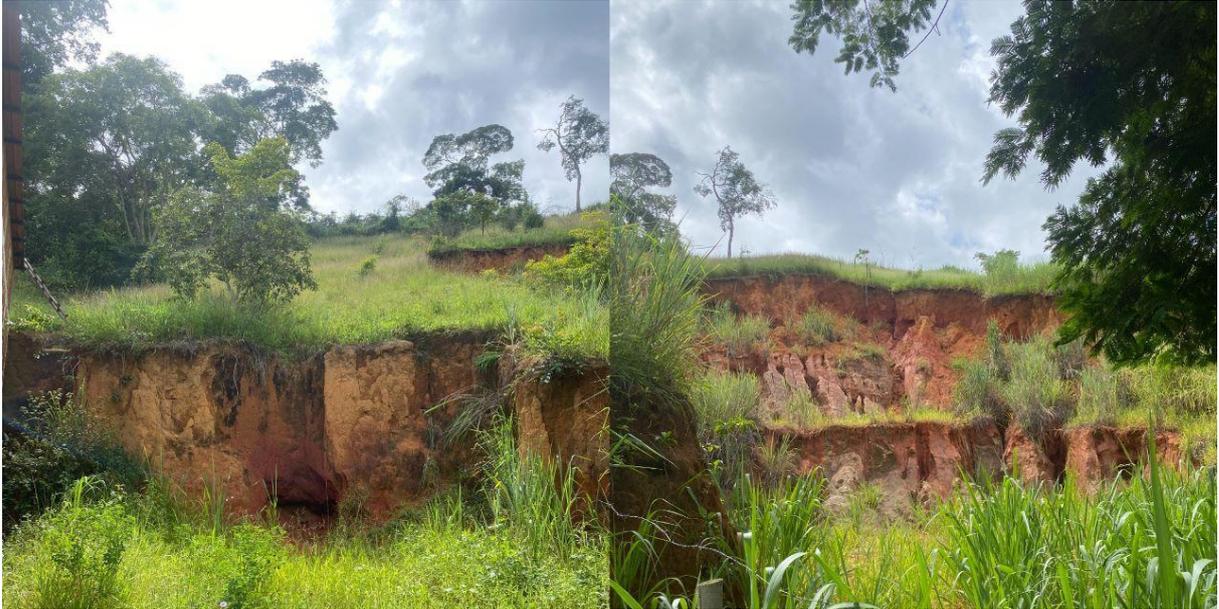
Neste ponto é possível identificar, como exposto na figura 15, a existência de solo exposto, sem cobertura, espesso, homogêneo e argiloso com o avanço de ravinas no relevo, estruturando um solo com muitos veios de grande espessura, teoricamente carreando muito sedimento e possível desenvolvimento de voçorocas futuramente. Ressalta-se que a área costuma ser alvo de queimadas periódicas, como pode ser visto na figura 14 nos arredores do ponto, aumentando a fragilidade do solo e impedindo o surgimento de vegetação secundária e duradoura, em fases mais avançadas de constituição para auxiliar a renovação e fixação do terreno, uma vez que o que pode ser visto na figura 15 são espécies pioneiras, em primeiro estágio. Faz-se necessário o impedimento e a fiscalização das queimadas existentes na região e a projeção de um programa de recuperação para a área degradada, com possível reflorestamento e contenção, afim de propor um uso alternativo para a área onde seja possível, também, cessar a erosão.

Figura 15: Feições erosivas do Ponto 5, localizado na rua Venezuela, Parque Morone, no município de Paraíba do Sul/ RJ.

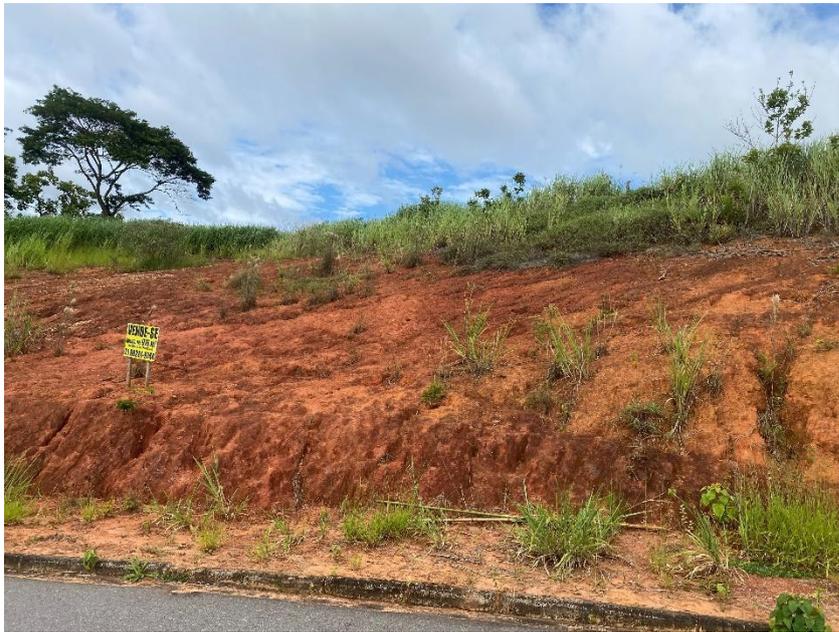
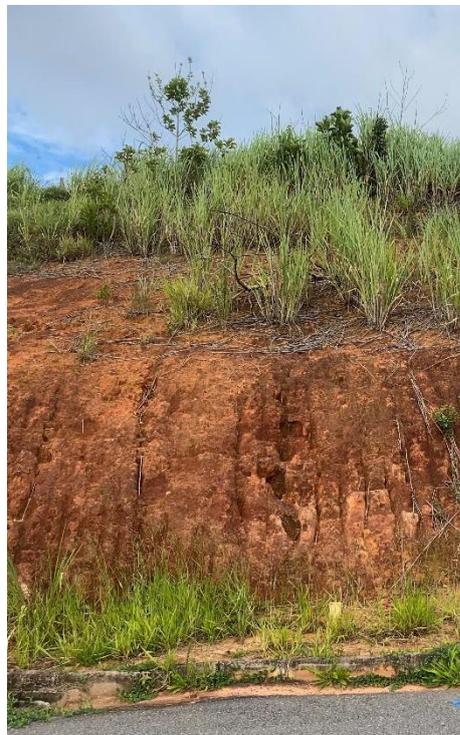
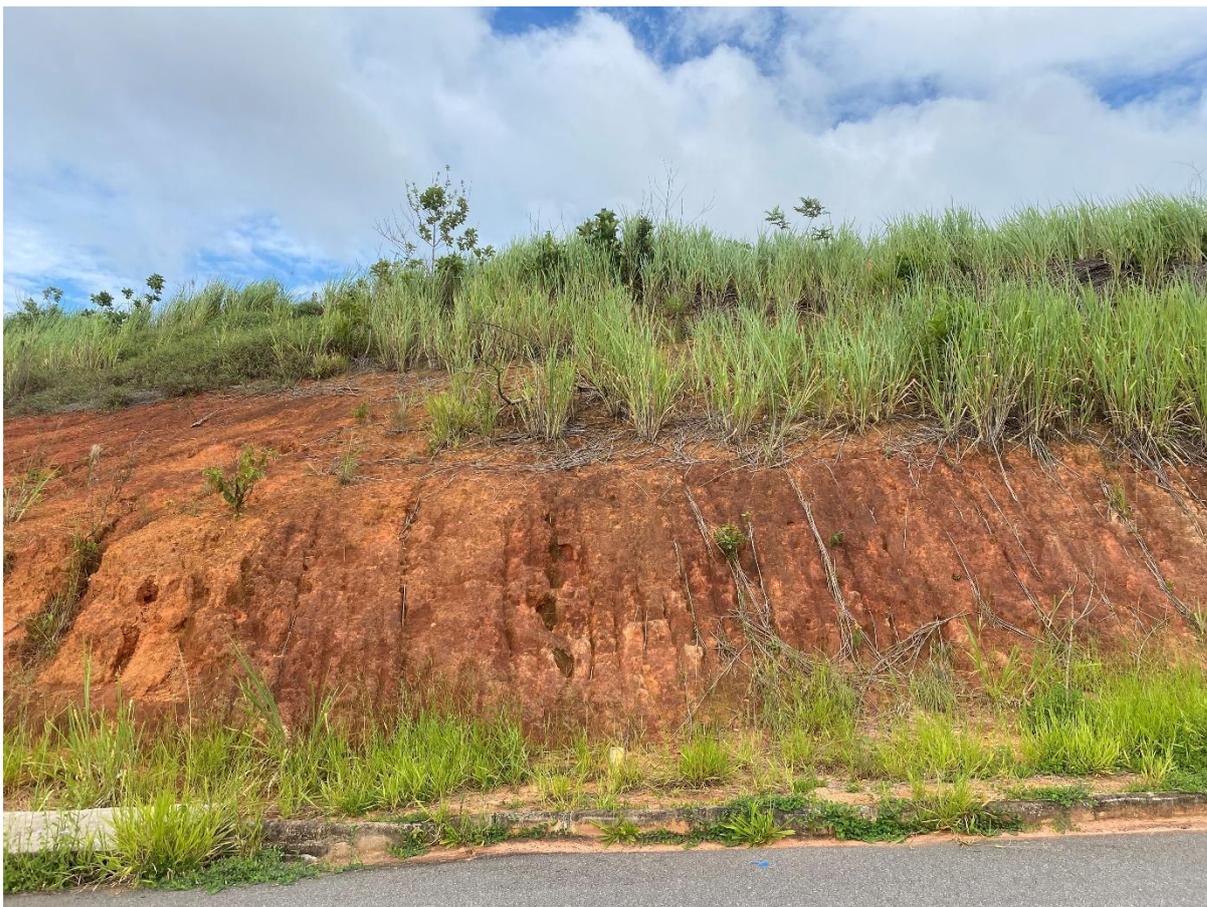
Exemplificando a feição erosiva presente no ponto 5 as figuras 17, 18 e 19 mostram erosão laminar, sendo responsável pela remoção da cobertura do solo e favorecendo a compactação do mesmo, impedindo a infiltração da água e, portanto, acarretando na escolha de um caminho preferencial para o escoamento da água que acaba por desenvolver sulcos na formação ao longo de toda a extensão supracitada que, posteriormente, podem se desenvolver em ravinas e, então, em voçorocas. O local ainda é alvo de queimadas frequentemente, impedindo o desenvolvimento de vegetação. Recomenda-se aplicação de medidas com o intuito

Figura 17: Feição erosiva presente no ponto 6, localizado no Condomínio Vale da Lua- Cerâmica D'Angelo, no município de Paraíba do Sul/ RJ.

Figura 18: 2ª imagem de erosão presente no ponto 6, localizado no Condomínio Vale da Lua- Cerâmica D'Angelo, no município de Paraíba do Sul/ RJ..

Figura 19: Exemplo de feição erosiva ao longo da extensão do ponto 6, localizado no Condomínio Vale da Lua- Cerâmica D'Angelo, no município de Paraíba do Sul/ RJ.

de cessar a drenagem, como a realização de um projeto de reflorestamento compatível com a instalação do condomínio e o local desejado, realizado por um profissional competente.

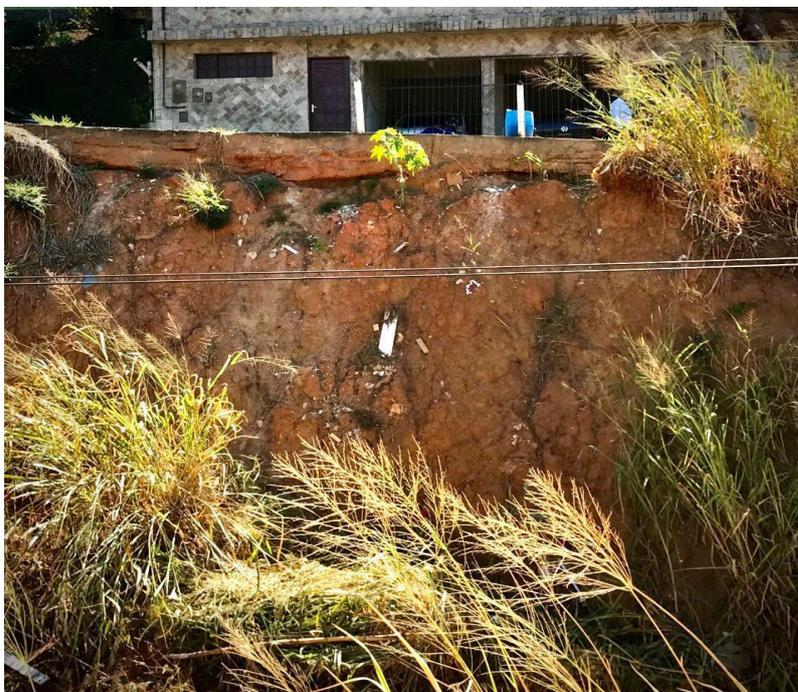
Na feição identificada no ponto 6, pode-se caracterizar a ocorrência de erosão laminar com a lixiviação de pequena parcela de sedimentos componentes do relevo, exemplificados na figura 21.

Figura 21: Feição erosiva presente no ponto 6, localizado na ferrovia que corta Paraíba do Sul, entre as ruas Zoello Sola e Av. Irmãos Spino .

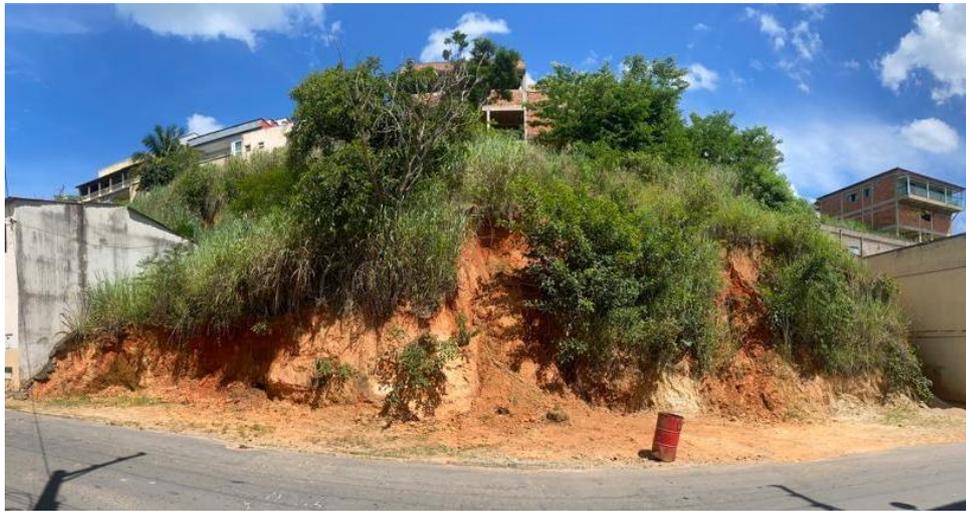
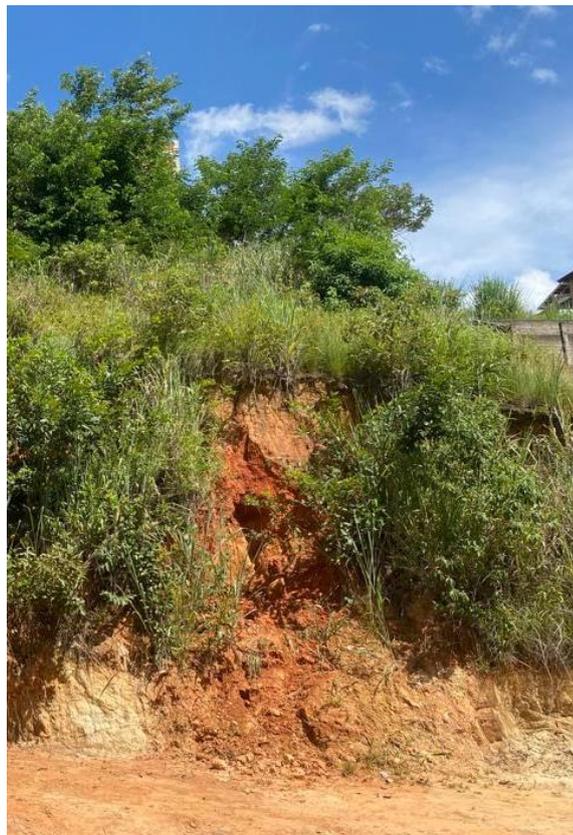
A feição erosiva apresenta sinais de escorregamento translacional, com a formação de superfícies de ruptura associadas a discontinuidades mecânicas da geomorfologia do solo e a existência de uma voçoroca aparente no local (figuras 23 e 24). Ressalta-se que a vegetação que

compõe o local é caracterizada por vegetação arbustiva, ou seja, não sendo aconselhadas recuperação de solo e contenção de deslizamentos.

Figura 23: Feição erosiva presente no ponto 7, localizado no bairro Liberdade, Avenida Prefeito Bento Gonçalves, no município de Paraíba do Sul/ RJ.

Figura 24: Evidenciação da voçoroca encontrada no ponto 7, localizado no bairro Liberdade, Avenida Prefeito Bento Gonçalves, no município de Paraíba do Sul/ RJ.
