Aplicabilidade da Lei 12.608/12 como subsídio para gestão e adequação de municípios com áreas de risco: o caso de Jamapará, Sapucaia/RJ.

Monografia apresentada ao curso de Gestão Ambiental, como requisito parcial para obtenção do título de bacharel em Gestão Ambiental da UFRRJ, Instituto de Três Rios da Universidade Federal Rural do Rio de Janeiro.

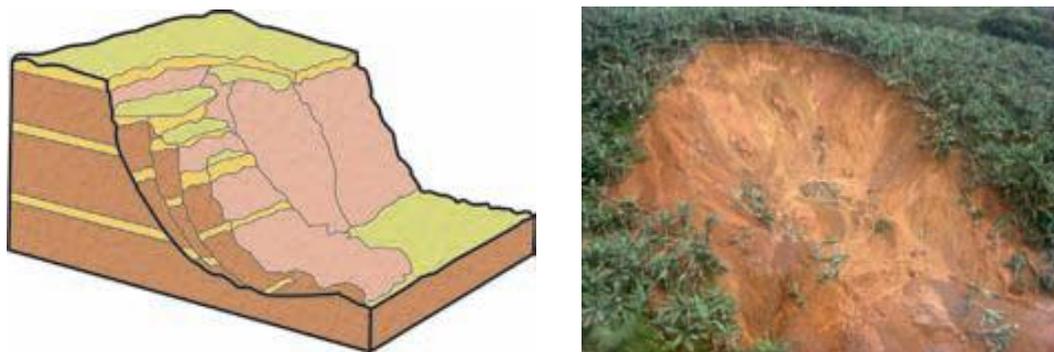
Figura 1- Esquema de escorregamento rotacional (à esquerda) Fonte: Lopes (2006). Escorregamento rotacional em Jaraguá do Sul, SC, dez.2008 (à direita) Fonte: Acervo IG.

Classificam-se os escorregamentos de acordo com a natureza e geometria dos materiais instabilizados, temos assim escorregamentos rotacionais (ou circulares), translacionais (ou planares) e escorregamentos em cunha (TOMINAGA *et al* 2009). Segundo o autor, escorregamentos rotacionais caracterizam-se por uma superfície de ruptura curva ao longo da qual se dá um movimento rotacional do maciço de solo (Figura 1). A ocorrência destes movimentos está associada geralmente à existência de solos espessos e homogêneos, como os decorrentes da alteração de rochas argilosas. Cortes na base de taludes para uma implantação de uma estrada ou construção de moradias, por exemplo, pode desencadear esse processo.

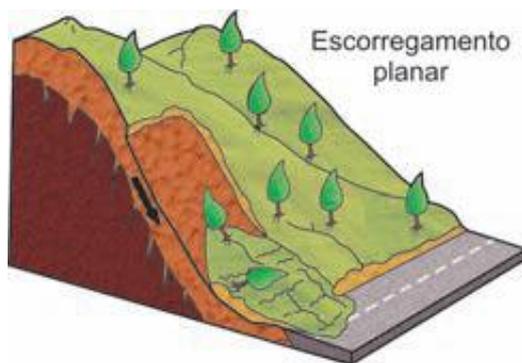
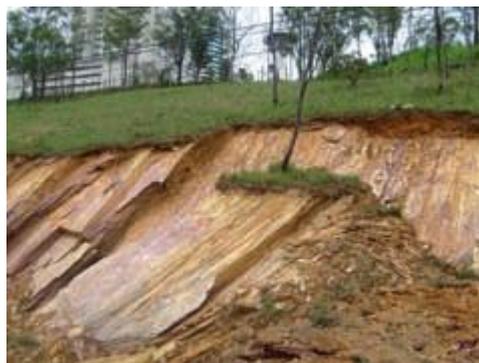
Figura 2- Esquema de escorregamento planar ou translacional de solos (a esquerda) e escorregamento planar em Nova Lima, MG (a direita). Fonte: Parizzi, 2004.

Os escorregamentos translacionais são os mais frequentes entre todos os tipos de movimentos de massa. Formam superfícies de ruptura planar associadas às heterogeneidades dos solos e rochas que representam discontinuidades mecânicas e/ou hidrológicas derivadas de processos geológicos, geomorfológicos ou pedológicos (TOMINAGA *et al* 2009). Ocorrem em encostas tanto de alta como de baixa declividade e podem atingir centenas ou até milhares de metros (FERNANDES & AMARAL, 1996). Os materiais transportados nesse tipo de movimento podem ser constituídos somente de rocha, somente por solo ou por rocha e solo combinados. Fernandes e Amaral (1996) afirmam ainda que escorregamentos translacionais, em geral, ocorrem durante ou logo após períodos de chuvas intensas. É comum que a superfície de ruptura coincida com a interface solo-rocha, a qual representa uma importante discontinuidade mecânica e hidrológica. A ação da água nestes movimentos é mais superficial e as rupturas ocorrem em curto espaço de tempo, devido ao rápido aumento da umidade durante eventos pluviométricos de alta intensidade. A figura 2 ilustra um escorregamento translacional. Os escorregamentos em cunha têm ocorrência mais restrita às regiões que apresentam um relevo fortemente controlado por estruturas geológicas (Figura 3). Ocorrem principalmente em taludes de corte ou em encostas que sofreram algum tipo de desconfinamento, natural ou antrópico (INFANTI JR & FORNASARI FILHO, 1998 citado por TOMINAGA *et al* 2009).

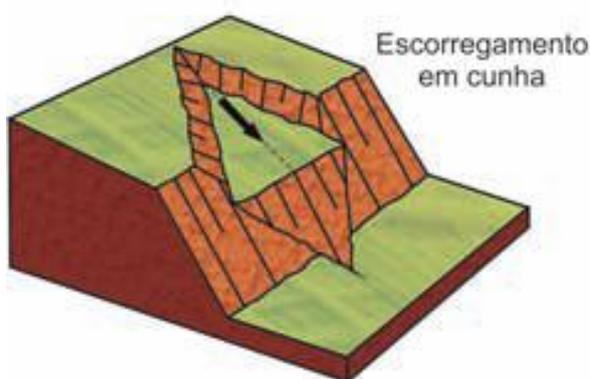
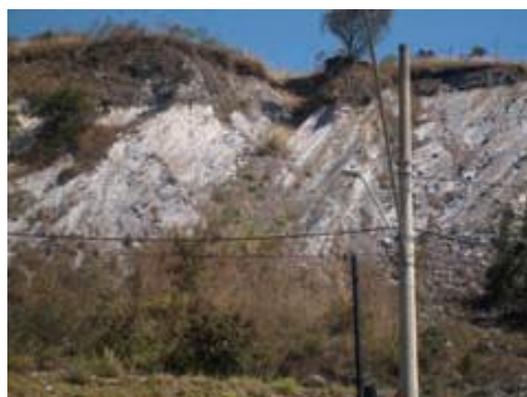
Figura 3- Esquema de escorregamento em cunha (a esquerda) e Talude de filito alternado com quartzito da Formação Cercadinho em Belo Horizonte, MG (a direita). Fonte Parizzi, 2004.

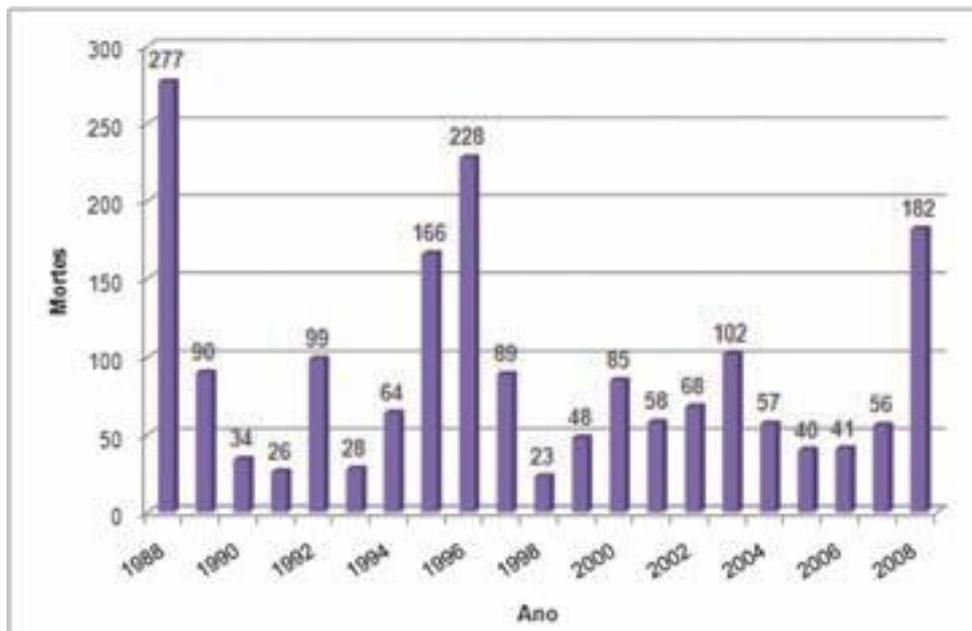
Figura 4 - Distribuição anual do número de mortes por escorregamentos no Brasil no período de 1988 a 2008. Fonte: IPT, 2009.

A Figura 4 mostra a distribuição anual de mortes por escorregamentos no Brasil no período de 1988 a 2008, chegando 1.861 óbitos no total.

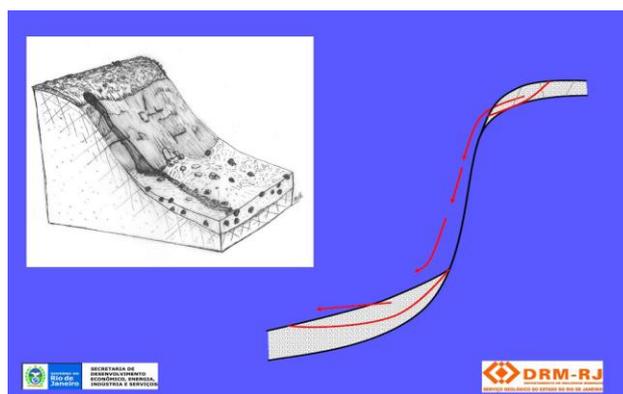
O desastre ocorreu no dia 9 de janeiro de 2012. Segundo laudo técnico do Núcleo de Análise e Diagnóstico de Escorregamentos – NADE/DRM-RJ, às 4h da madrugada, ocorreu um deslizamento de rocha e solo que destruiu 8 casas, causando a morte de 22 pessoas. No dia 10 de janeiro de 2012, o NADE/DRM-RJ entregou a Secretaria Estadual de Defesa Civil- SEDEC e à Coordenadoria Municipal de Defesa Civil- COMDEC de Sapucaia um laudo delimitando a área na qual havia risco iminente de novos deslizamentos em função do elevado grau de saturação do solo e da elevada probabilidade de ocorrência de mais chuvas intensas. A busca pelos corpos das vítimas terminou apenas no dia 13 de janeiro de 2012. De acordo com o laudo técnico, o escorregamento de Jamapar não se tratou de um caso isolado, movimentos de terra de pequenos e mdios volumes de solo, rocha e detritos ocorreram em toda a extenso da Serra de Jamapar que possui 300m, separada do Rio Paraba do Sul pela Rodovia BR-393 e duas ruas paralelas  mesma. O escorregamento se enquadra na classe “PARROCA” (Figura 5) segundo DRM/RJ (2011),

“O deslizamento se inicia na transio da escarpa rochosa vertical, muito fraturada, e com inmeras lascas rochosas de alvio, para o topo rochoso da Serra de Jamapar. Nesta transio, um trecho de seo ligeiramente cncava, a delgada capa de solo deslizou ao longo do contato com a rocha por no mais de 1m e, provavelmente, se chocou com lascas rochosas de rocha pouco alterada, mas pouco coerente e frivel que ocupava a parte superior do talude rompido” (Laudo Jamapar, 2012).

Figura 5 - Deslizamento na Parroca de material mobilizado gera onda de choque ou força de arraste no material disposto no pé da escarpa rochosa.

O NADE/DRM analisando as questões edáficas do local, classificou o escorregamento do tipo “parroca”, ou seja, caracterizado quando uma quantidade de material mobilizado no alto de uma encosta gera uma onda de choque no material disposto no pé da escarpa rochosa, provocando movimentos de pequeno a médio volume de solo, rocha e detritos. Analisando os tipos de movimentação de massas mais comuns descritos na literatura, o escorregamento parece ter sido do tipo planar, também conhecido como translacional, muito comum nas encostas serranas brasileiras.

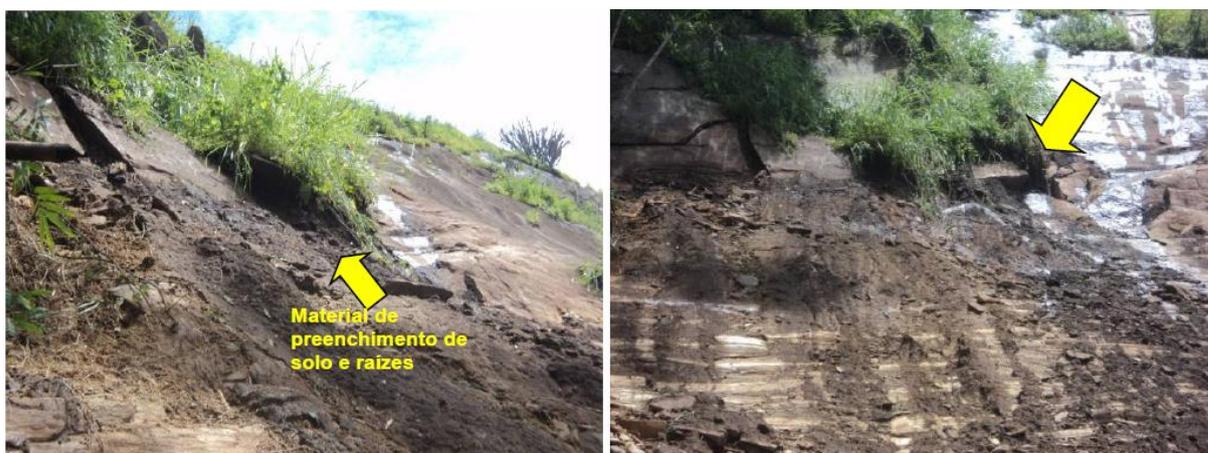
Segundo o Laudo do NADE/DRM, as lascas que eram da ordem de 0,1dm³ de volume foram mobilizadas em tombamento de cima para baixo e atingiram outras lascas de rocha de dimenses maiores na transio da escarpa vertical para a “rampa sanduche” que tem uma inclinao de 40 que se prolonga at a parte baixa da encosta. De acordo o Laudo Tcnico de Jamapar (2012). Essa morfologia de patamares escalonados  tpica de ambientes geolgicos falhados, como a Zona de Cisalhamento do Paraba do Sul (Figura 6).

Figura 6 – Detalhe do ponto de incio do movimento de massa, representado pela presena de lascas rochosas de alvio e tambm bloco rochoso fraturado ( esquerda); Blocos angulosos fraturados instveis na superfcie de ruptura ( direita).

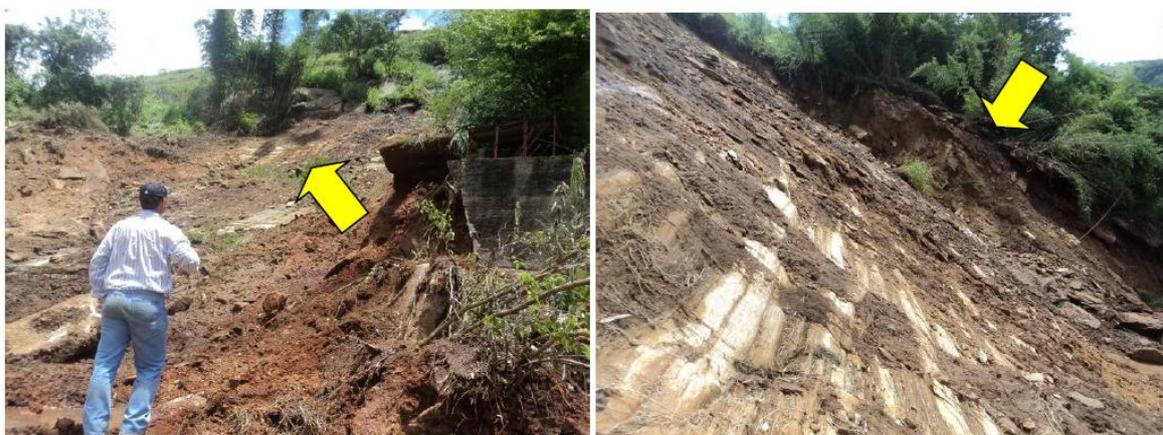
Na figura 7 vemos os pontos de inciso da eroso nas ombreiras do deslizamento, que segundo o NADE/DRM-RJ, facilitaram o movimento de massa ao descalarem o conjunto de solo e rocha, denominado “sanduíche”. A superposio da eroso e do deslizamento mobilizou 3.000 m³ de solo, rocha e detritos por 30m, sob uma inclinao de 40, at atingir as primeiras casas.

Figura 7– Detalhe dos pontos de inciso da eroso nas ombreiras laterais do deslizamento, que facilitaram o movimento de massa ao descalarem o conjunto de solo e rocha no “sanduíche” da rampa.

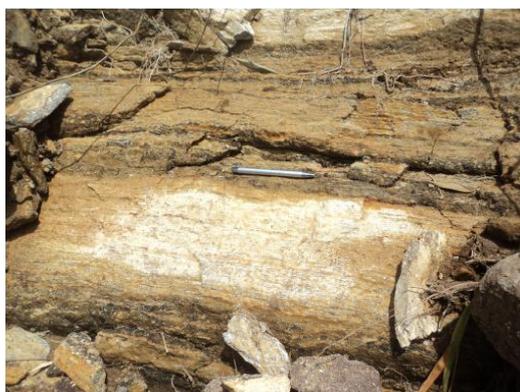
O laudo técnico atribui à causa do escorregamento, a combinação de agentes predisponentes e efetivos. Como agentes predisponentes a morfologia local, formada por um paredão rochoso com topo rochoso plano e uma ligeira concavidade de concentração do fluxo superficial; a geologia representada pela presença de lascas de alívio verticais na escarpa principal e pelo perfil rocha-solo-rocha (“sanduíche”), que se prolonga até o local onde havia residências. Destaca ainda o grau de incoerência dos gnaisses e charnockitos milonitizados na Serra de Jamapar que exibem fraturas de no mximo 30 cm (Figura 8).

Figura 8- Gnaisse milonitizado (foliao subvertical).

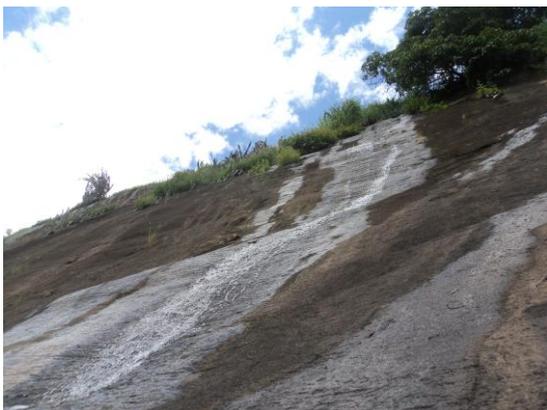
Presume-se que, as guas pluviais que atingiam o topo da rocha, fluam automaticamente a superfcie, descia rapidamente pela escarpa (Figura 9) e atingia o “sanduche” de lascas e solos (Figura 10). A concentrao da gua neste ponto e a elevao da poro presso no perodo crtico de chuvas, estabeleceu as condioes para que ocorresse a movimento do “sanduche”, apenas sendo possvel com o empurro promovido pelo deslizamento de solo e pela perda de sustento causada pela eroso com forma “asa delta”. A massa saturada composta por solo e rocha com 3.000m³ de volume foi mobilizada sob uma inclinao de 40, atingindo o mximo da capacidade destrutiva. As casas situadas mais prximas a vertente rochosa foram atingidas e levadas com a avalanche de detritos que se estendeu por mais 25 m.

Figura 9- Fluxo d'água ao longo da escarpa.

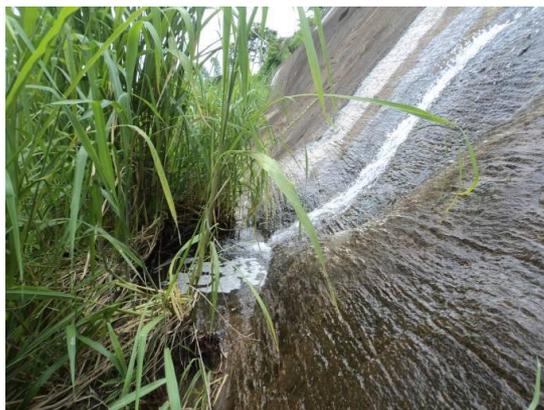
Figura 10- Acúmulo de água no contato solo-rocha.

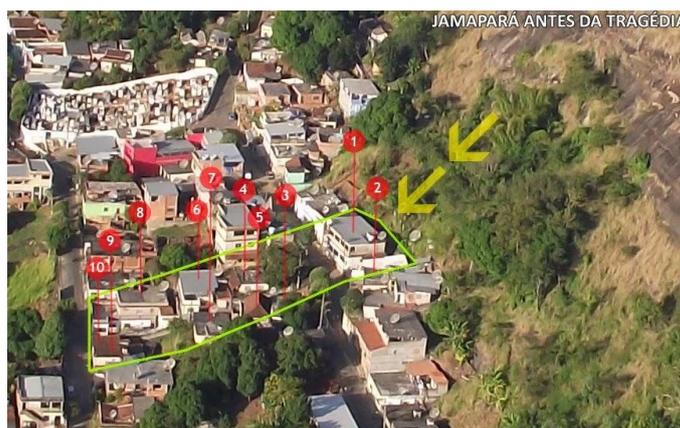
Figura 11- rea afetada pelo escorregamento em Jamapar antes do desastre.

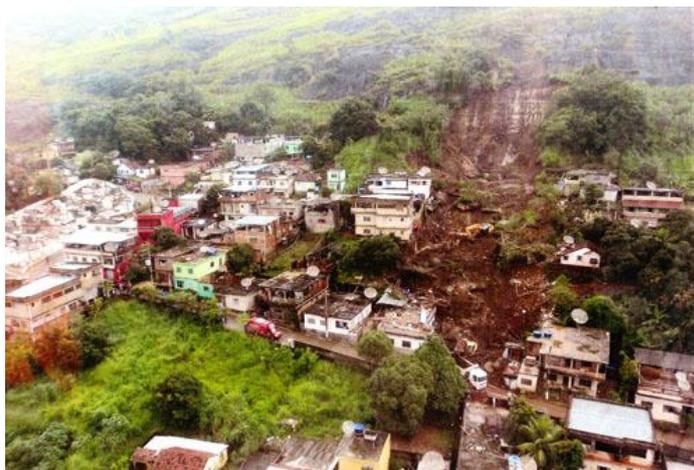
De acordo com o Secretrio de Meio Ambiente e Defesa Civil de Sapucaia/RJ, Marco Antnio Teixeira Francisco, responsvel pela Defesa Civil do Municpio, na poca do desastre, 42 casas foram interditadas em Jamapar por apresentarem alto risco de desabamentos. As aoes emergenciais e socorro bsico foram prestados pela Prefeitura e pelo corpo de bombeiros  poca do desastre. A rea onde existiam 8 casas (Figura 11) hoje encontra-se interditada, com uma cerca bloqueando o acesso pela Rua Amaral Peixoto, sendo permitido adentrar o local do escorregamento pela Rua dos Barros, que se localiza na parte superior, mais prxima ao macio rochoso, onde esto a maior parte das residncias interditadas pela Defesa Civil (Figura 12).

Figura 12- rea atingida pelo escorregamento de terras em Jamapar aps o desastre.

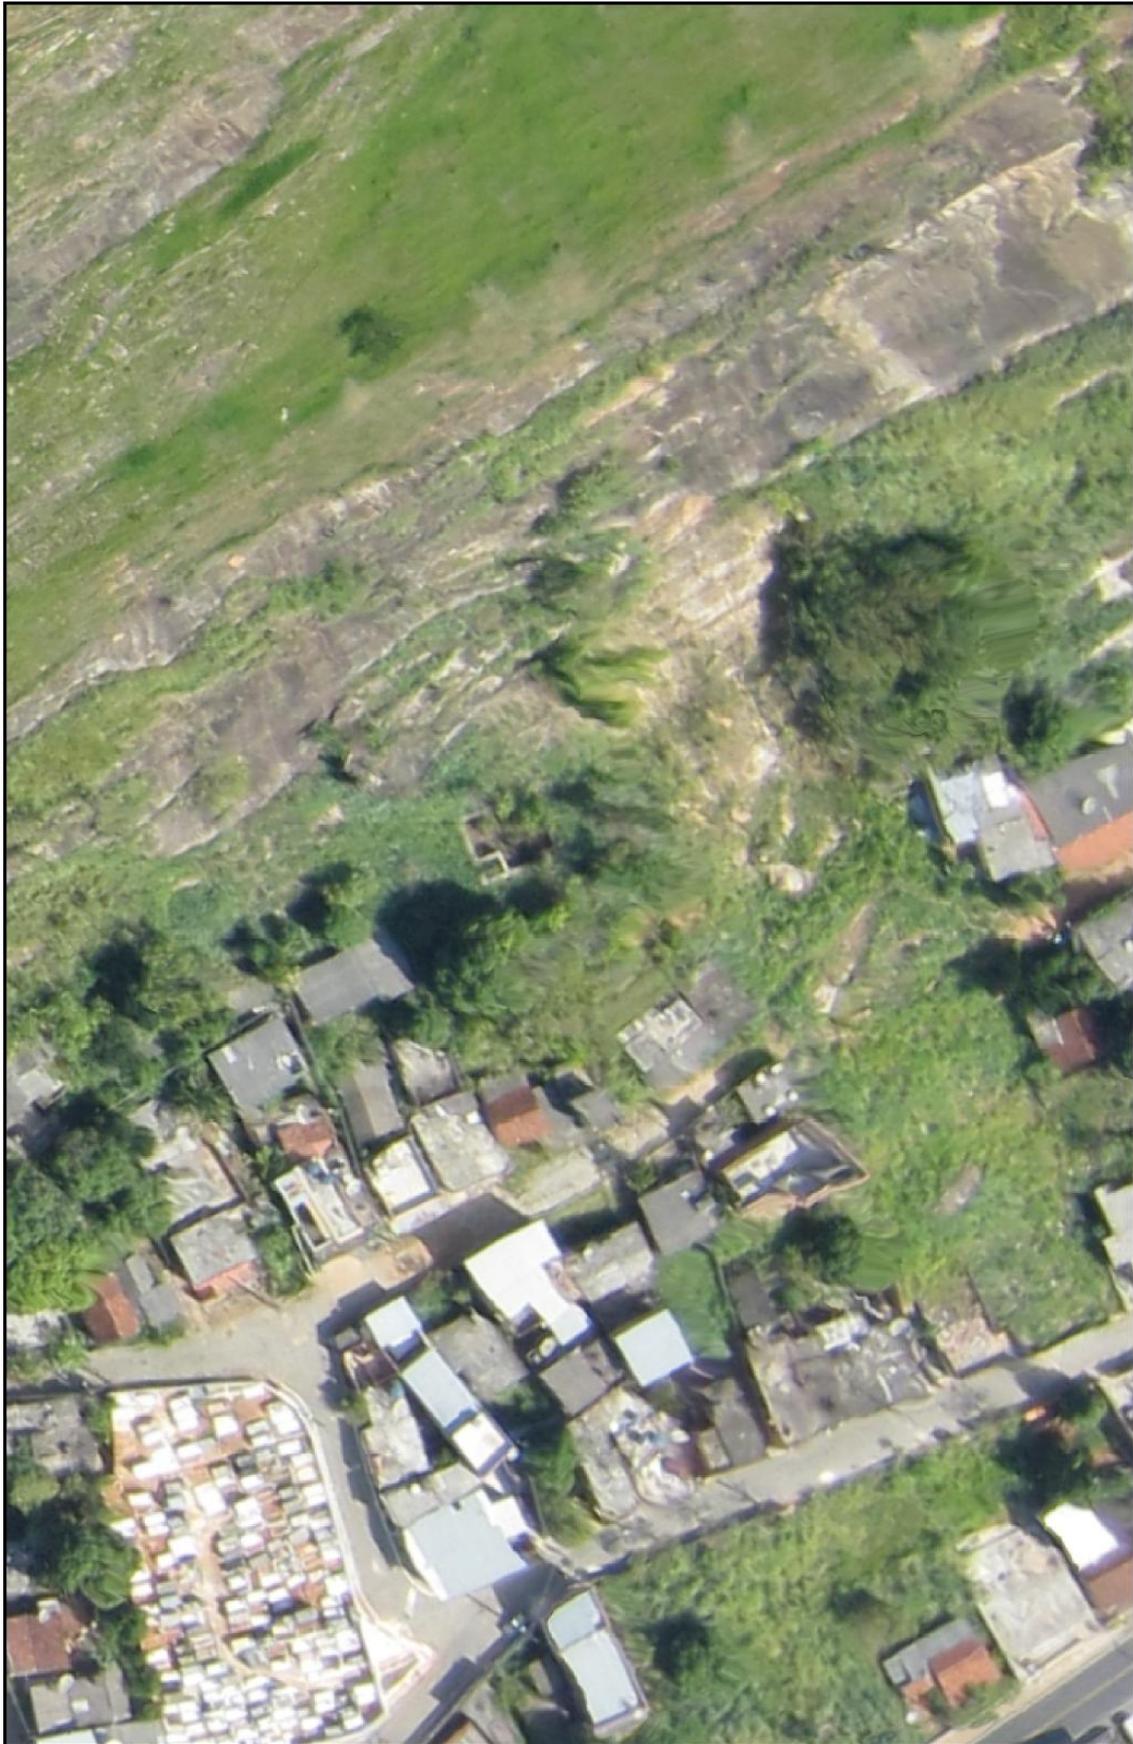
Segundo o atual Secretrio de Meio Ambiente e Defesa Civil (Anexo 4), as aes realizadas pela Prefeitura foram a remoo das pessoas, o pagamento do aluguel social que continua sendo concedido aos desabrigados e fiscalizao, a fim de que os residentes das casas interditadas no retornem para elas. Em relao  aceitao por parte dos moradores, ele afirma que a maior parte aceitou a desocupao muito bem. Todas as casas interditadas foram dadas baixas no IPTU e os proprietrios foram orientados a procurar as empresas fornecedoras de gua e luz e pedirem os cancelamentos dos servios. Em visita tcnica ao local, pde-se perceber que algumas casas ainda encontram-se com gua e energia eltrica instalados, no se podendo mensurar com exatido o nmero. A Figura 13 mostra imagem registrada pelo VANT da rea afetada pelo escorregamento, no dia 10 de abril de 2014.

Figura 13- Área afetada pelo escorregamento em 10 de abril de 2014.

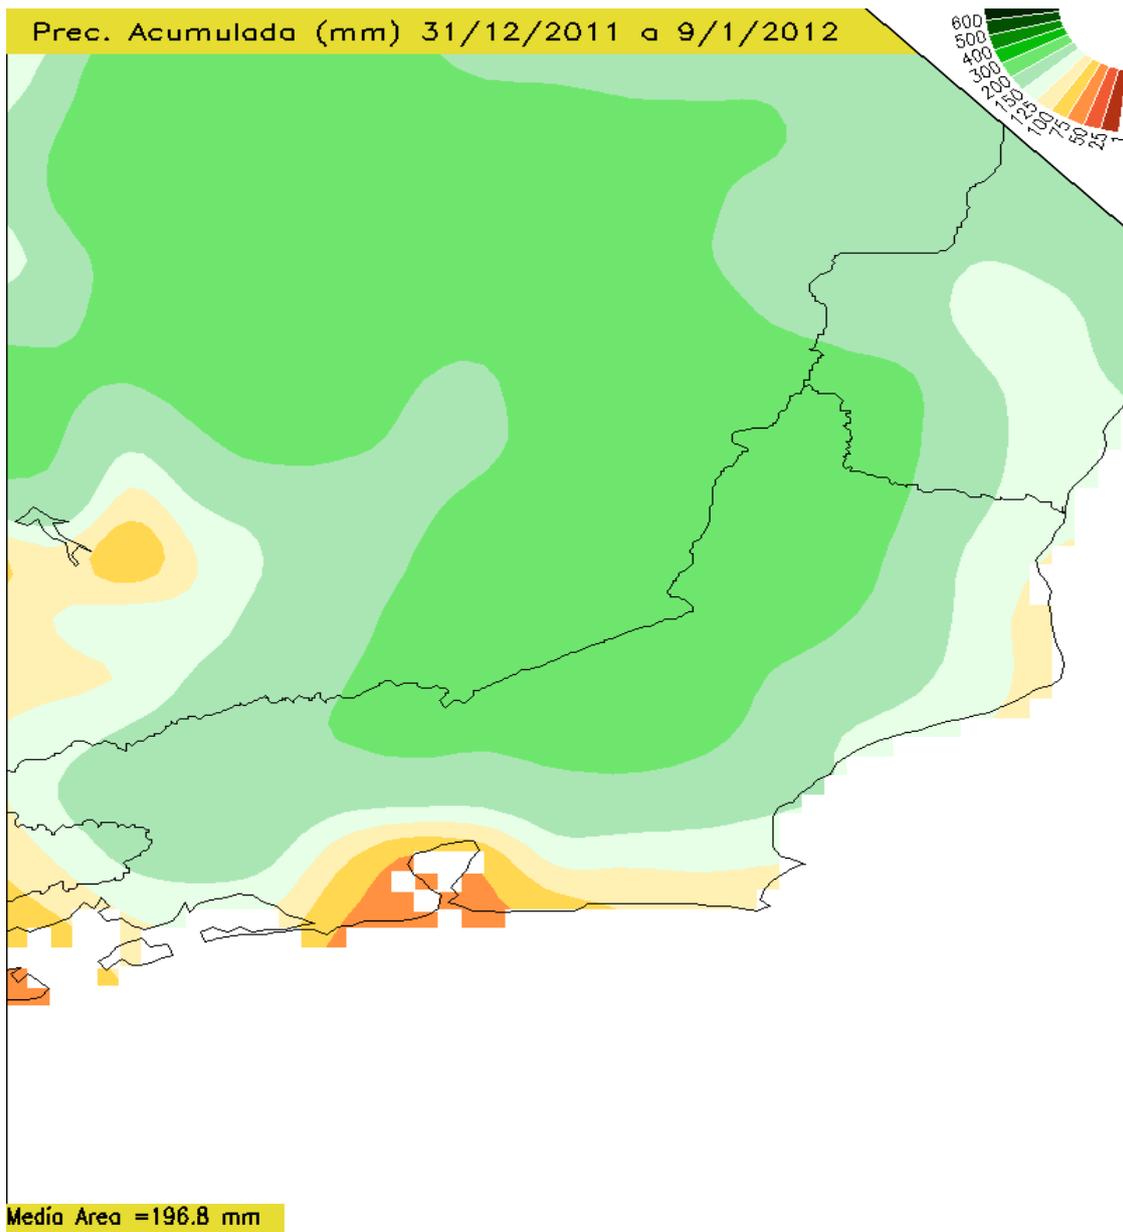
chuvas contribuíram para a desestabilização da massa. O Laudo Técnico de Jamapar (2012), elaborado pelo DRM-RJ, as chuvas registradas s 0h do dia 9 de janeiro de 2012 (data do desastre) foram da ordem de 120mm em 6h. E as chuvas durante a madrugada, provavelmente ultrapassaram 50mm/h. Estes dados todavia, no so oficiais. Em Sapucaia no h estaco pluviomtrica. A estaco citada no laudo como sendo a fonte desses registros, localiza-se no municpio vizinho Trs Rios, que situa-se a 76 Km de Jamapar. No entanto, a estaco no estava calibrada. Nesta ordem, no se tem elementos para afirmar ou confirmar com preciso, o volume de gua que atingiu Jamapar no dia do desastre, apenas estim-lo. Contudo, do ponto de vista oficial, o Instituto Nacional de Pesquisas Espaciais (INPE), por meio de do Centro de Previso de Tempo e Estudos Climticos (CPTEC), produziram um mapa de precipitao acumulada para o Brasil. No Estado do Rio de Janeiro, em especial, na regio em torno de Sapucaia e Jamapar, entre o perodo de 01 de Janeiro at o dia do evento crtico, o volume acumulado de chuvas foi superior 300 mm (Figura 14). Ou seja, um volume expressivo de gua, suficiente para a rpida saturao do solo e o favorecimento de escoamentos superficiais intensos (enxurradas). Imagens do satlite GOES-12, para a regio Sudeste, prxima a rea onde localiza-se o municpio de Sapucaia, confirmam o volume acumulado de chuvas.

Figura 14- Mapa de precipitação acumulada para o Estado do Rio de Janeiro.

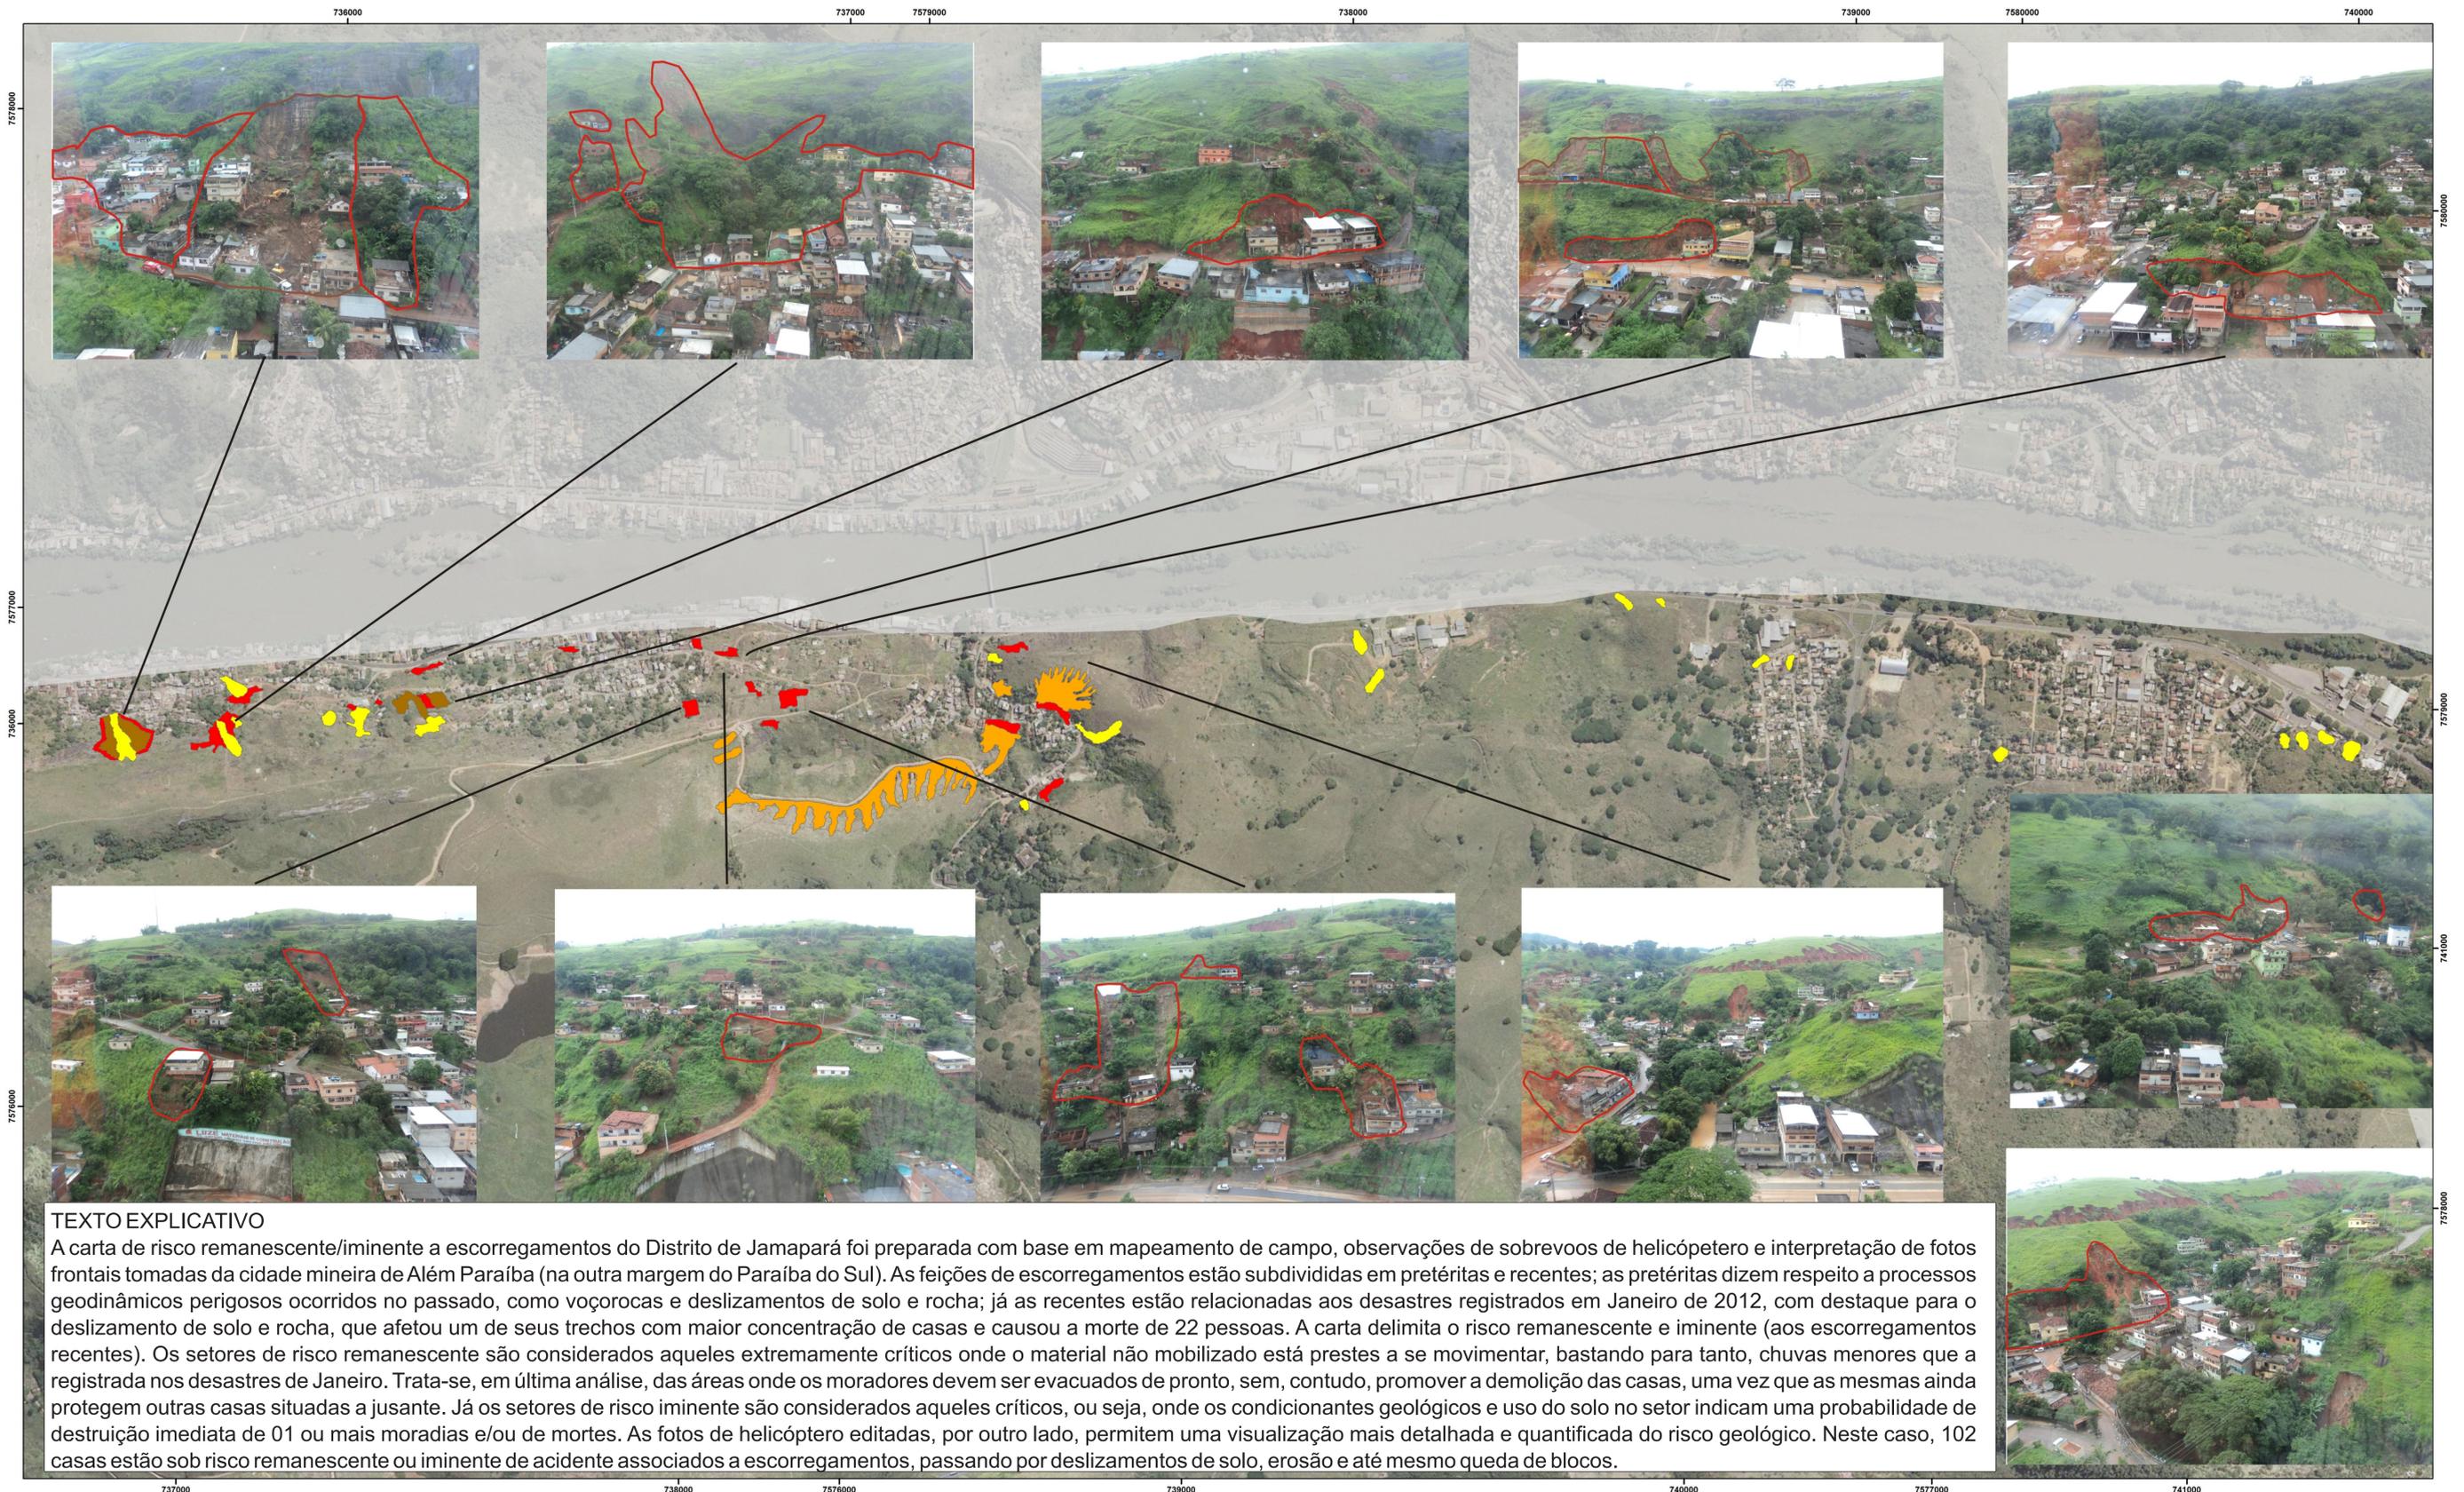
Carta de Risco Remanescente/Iminente no Distrito de Jamapar, Sapucaia - RJ

A Carta de Risco Remanescente/Iminente do Distrito de Jamapar, Sapucaia-RJ (ANEXO 1) foi disponibilizada pelo DRM-RJ, no dia 25 de janeiro de 2012. A carta foi preparada com base em mapeamento de campo, observaes realizadas com sobrevoo de helicptero e interpretao de fotos frontais. Segundo texto explicativo contido na prpria carta, as feies de escorregamentos esto subdivididas em pretritas e recentes; as pretritas dizem respeito a processos geodinmicos perigosos ocorridos no passado, como voorocas e deslizamentos de solo e rocha; j as recentes esto relacionadas ao desastre registrado em Janeiro de 2012. A carta delimita o risco remanescente e iminente (aos escorregamentos recentes). So considerados setores de risco remanescentes, aqueles extremamente crticos onde o material no mobilizado est prestes a se movimentar, bastando para tanto, chuvas menores que a registrada no ms de janeiro. Trata-se das reas onde os moradores devem ser

evacuados de pronto, sem, contudo, promover a demolição das casas, uma vez que as mesmas ainda protegem outras casas situadas à jusante. Já os setores de risco iminente são considerados aqueles críticos, ou seja, onde os condicionantes geológicos e uso do solo no setor indicam uma probabilidade de destruição imediata de 01 ou mais moradias e/ou de mortes. Foram detectadas 11 áreas de risco iminente a ocorrência de escorregamentos. As fotos de helicóptero editadas, por outro lado, permitem uma visualização mais detalhada e quantificada do risco geológico. Neste caso, 102 casas estão sob risco remanescente ou iminente de acidente associados a escorregamentos, passando por deslizamentos de solo, erosão e até mesmo queda de blocos.

A carta de risco remanescente/imminente a escorregamentos do Distrito de Jamapar foi preparada com base em mapeamento de campo, observaes de sobrevoos de helicptero e interpretao de fotos frontais tomadas da cidade mineira de Alm Paraba (na outra margem do Paraba do Sul). As feies de escorregamentos esto subdivididas em pretritas e recentes; as pretritas dizem respeito a processos geodinmicos perigosos ocorridos no passado, como voorocas e deslizamentos de solo e rocha; j as recentes esto relacionadas aos desastres registrados em Janeiro de 2012, com destaque para o deslizamento de solo e rocha, que afetou um de seus trechos com maior concentrao de casas e causou a morte de 22 pessoas. A carta delimita o risco remanescente e imminente (aos escorregamentos recentes). Os setores de risco remanescente so considerados aqueles extremamente crticos onde o material no mobilizado est prestes a se movimentar, bastando para tanto, chuvas menores que a registrada nos desastres de Janeiro. Trata-se, em ltima anlise, das reas onde os moradores devem ser evacuados de pronto, sem, contudo, promover a demolio das casas, uma vez que as mesmas ainda protegem outras casas situadas a jusante. J os setores de risco imminente so considerados aqueles crticos, ou seja, onde os condicionantes geolgicos e uso do solo no setor indicam uma probabilidade de destruio imediata de 01 ou mais moradias e/ou de mortes. As fotos de helicptero editadas, por outro lado, permitem uma visualizao mais detalhada e quantificada do risco geolgico. Neste caso, 102 casas esto sob risco remanescente ou imminente de acidente associados a escorregamentos, passando por deslizamentos de solo, eroso e at mesmo queda de blocos.
