**USO, OCUPAÇÃO E MODIFICAÇÃO DA PAISAGEM NO ENTORNO**  
**DA LAGOA DA TIJUCA NA BARRA DA TIJUCA - RJ**

Monografia apresentada ao curso de Gestão Ambiental,  
como requisito parcial para obtenção do título de  
bacharel em Gestão Ambiental da UFRRJ, Instituto Três  
Rios da Universidade Federal Rural do Rio de Janeiro.

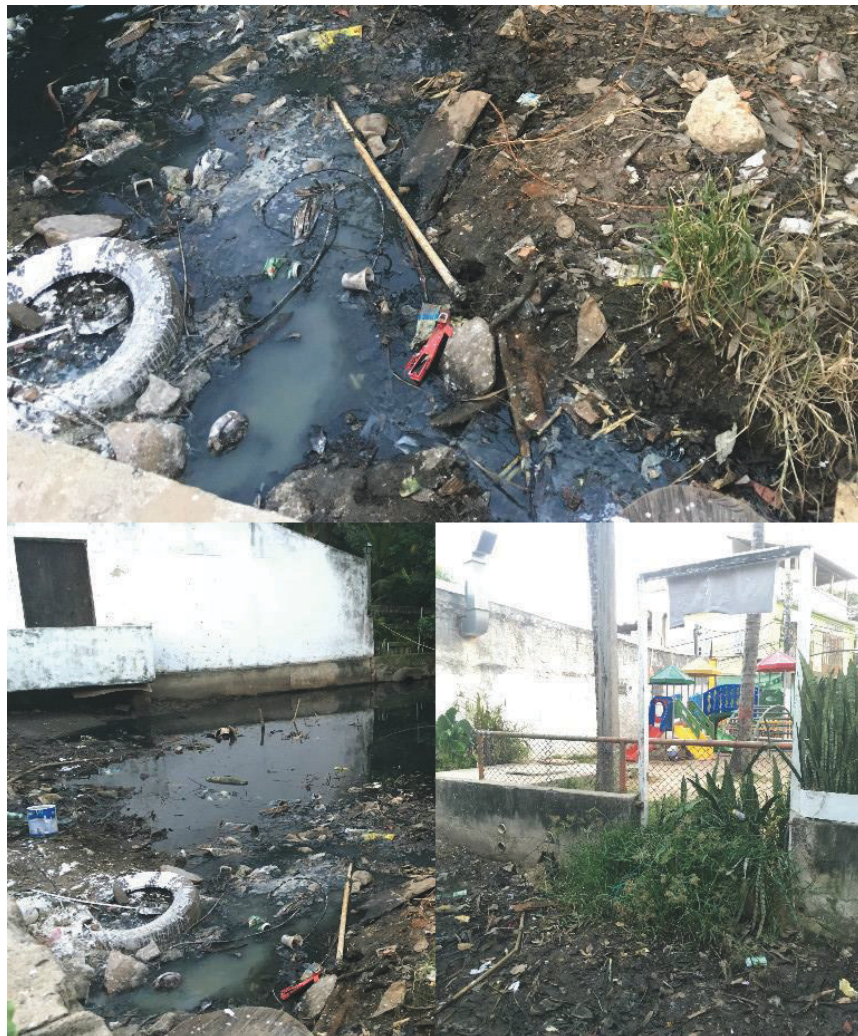
Os resultados mostram que as mazelas de um desenvolvimento desordenado atingem a Ilha da Gigoia. Foram fotografadas irregularidades na ilha, frutos de uma urbanização intensa e sem planejamento. Foi observado em campo, um odor forte de xxxx na área poluída, possíveis focos de reprodução de mosquitos (Nome científico) transmissores da dengue, objetos enferrujados (latas de tinta, resíduos de comida enlatada, latas de cerveja etc.) e que não havia um obstáculo que protegesse efetivamente o público infantil da área contaminada, caracterizando um ambiente que não é saudável para o bem-estar e a saúde das crianças locais. (FIGURA 10)

**Figura 10.** Poluição próximo a um parque de recreação infantil na Ilha da Gigoia -RJ.

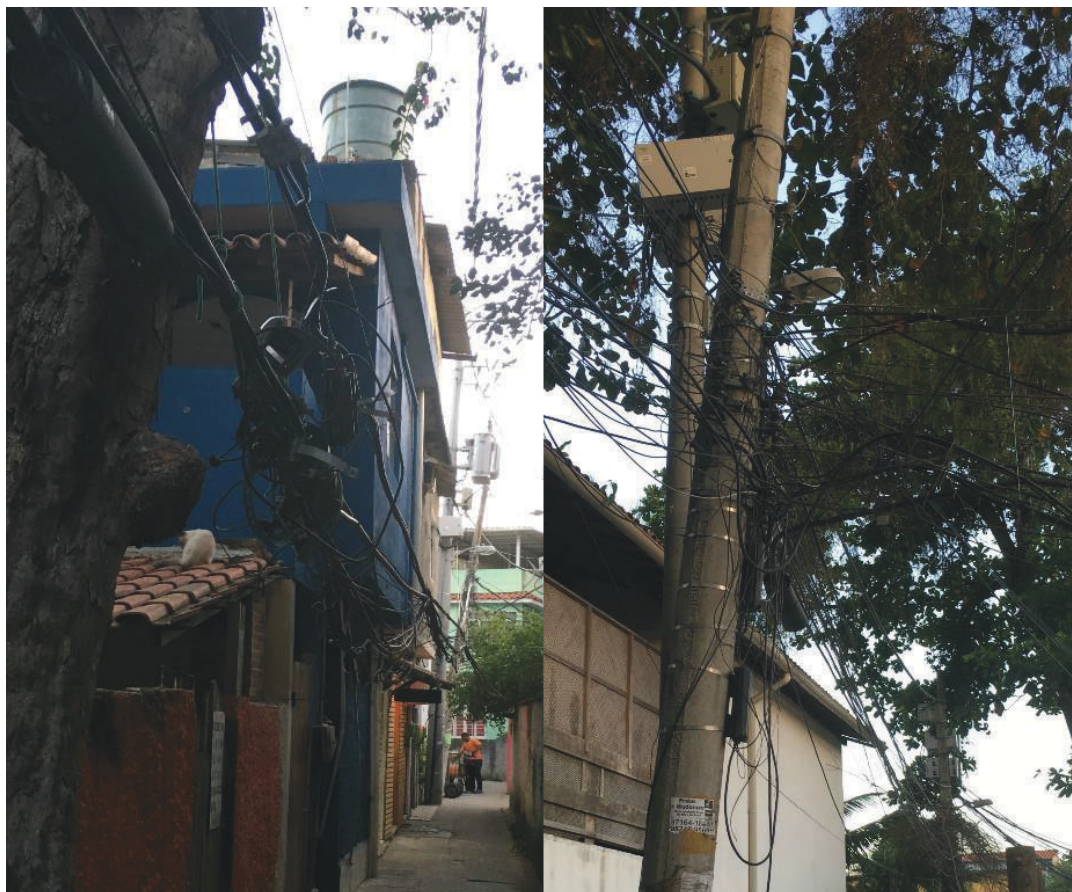
Também foi observado irregularidades nos postos de energia elétrica, fios expostos próximos ao chão e junto a árvores oferecem risco de choque elétrico, incêndio e causam

poluição visual (Figura 11). O processo de desenvolvimento da Ilha da Gigoia se deu de forma que não houve planejamento, o reflexo do intenso povoamento são visíveis no lugar.

**Figura 11.** Irregularidades em fios de energia elétrica na Ilha da Gigoia -RJ.

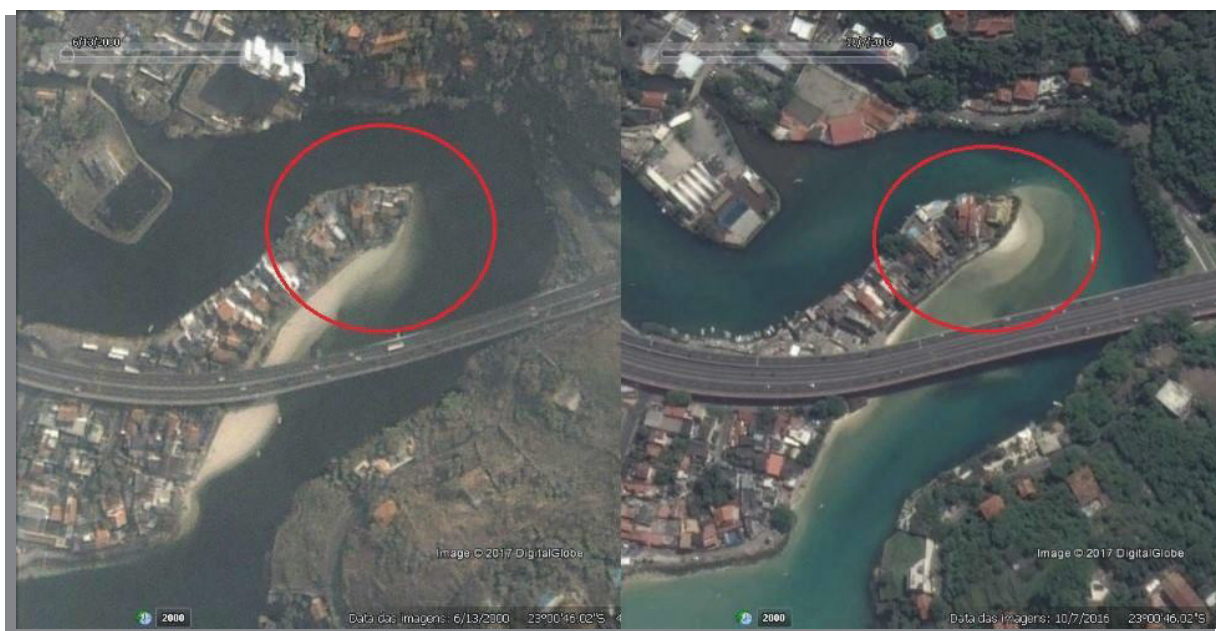
Um dos principais problemas observados da Lagoa da Tijuca é o “estrangulamento” Canal da Joatinga (Figura 14), responsável pela troca hídrica entre a lagoa e o mar. Isso acontece devido ao grande crescimento urbano no entorno da Lagoa da Tijuca ao longo de 17 anos (2000-2017) que fez pressão para a construção de ferramentas de transporte em massa (metrô e ônibus) devido ao constante crescimento demográfico da área e a eventos de grande porte nos últimos anos (Copa do Mundo de 2014 e Olimpíadas no Rio de Janeiro em 2016) que também necessitou da expansão das vias na região em volta do Canal da Joatinga. Esse estrangulamento é efeito do assoreamento das margens do Canal da Joatinga (ZEE, 2017).

**Figura 14.** Assoreamento no Canal da Joatinga, em destaque, no ano de 2000, à esquerda e, à direita o canal no ano de 2016. – Fonte: Google Earth

A ocupação acelerada das margens e a intensa urbanização no local ao decorrer dos anos alterou a morfologia do local. Essa alteração criou pontos de estrangulamento, causando a redução do fluxo das marés, o que beneficia a deposição de sedimentos no leito do canal o que acarreta mudanças nas condições de circulação das águas. Esses problemas citados podem

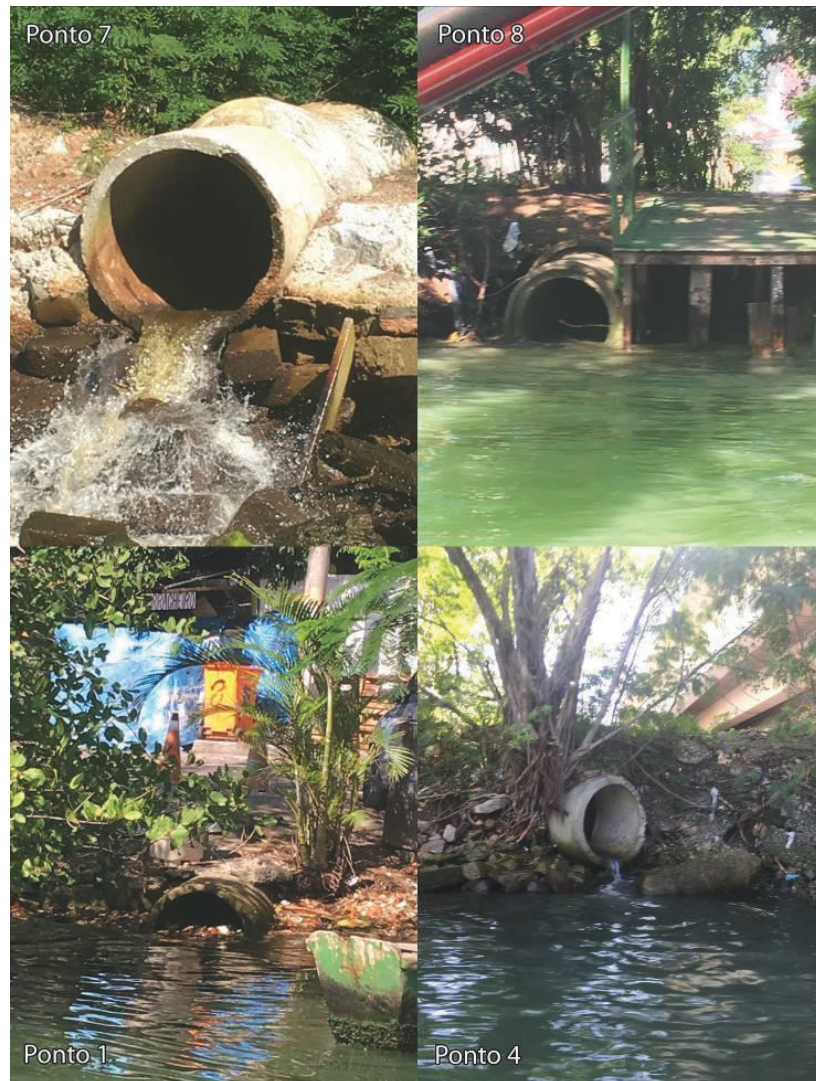
Durante as incursões a campo para fotografar a área delimitada na Lagoa da Tijuca foram observadas muitas irregularidades, como pontos de poluição, acúmulo de lixo, supressão vegetal e despejo de esgoto (Figura 15).

**Figura 15.** Despejo de esgoto no Canal de Marapendi com pontos assinalados. (Vide FIGURA 5).

Foi relatado por moradores que o Canal de Marapendi é considerado o local mais sujo e com maior odor da Lagoa da Tijuca, foi relatado também que todo esse esgoto proveniente de condomínios as margens do Canal de Marapendi é levada até a Lagoa da Tijuca. O estrangulamento do Canal da Joatinga (Figura 14) pode ser responsável pelo acúmulo de

O esgoto é despejado *in natura* na água e se acumula no fundo da lagoa, acarretando o assoreamento e permitindo a liberação de grande quantidade de fósforo e nitrogênio. (HOUGH, 2000). Abaixo, o Canal de Marapendi e os condomínios de prédios lindeiros ao canal (Figura 16).

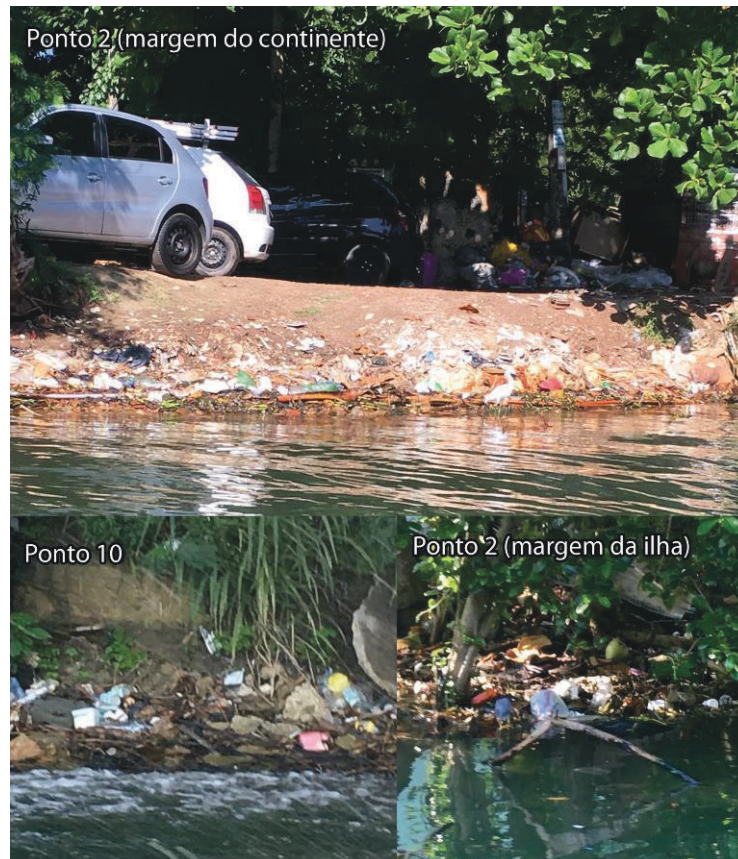
Foram constatados outros problemas na área da Lagoa da Tijuca que não podem ser ignorados, como áreas com acúmulo de lixo e supressão vegetal nas margens do Canal de Marapendi (Figura 17 e Figura 18).

**Figura 17.** Lixo acumulado às margens da ilha da Gigoia e do continente, demonstrando pontos assinalados.

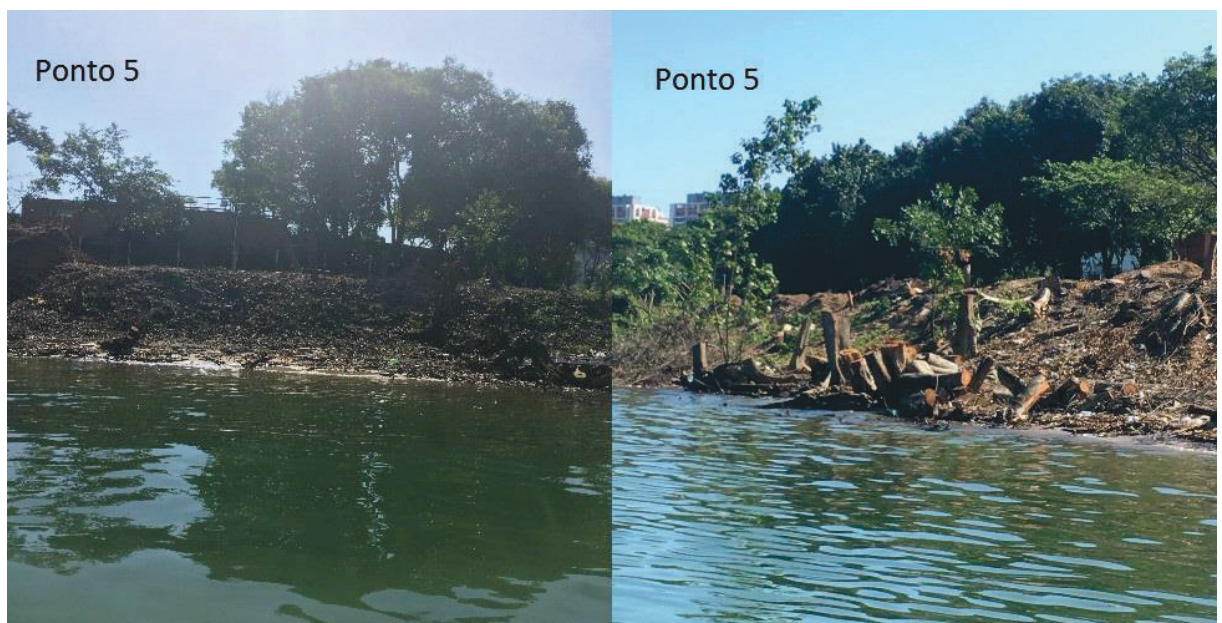
**Figura 18.** Área com vegetação suprimida as margens do Canal de Marapendi.

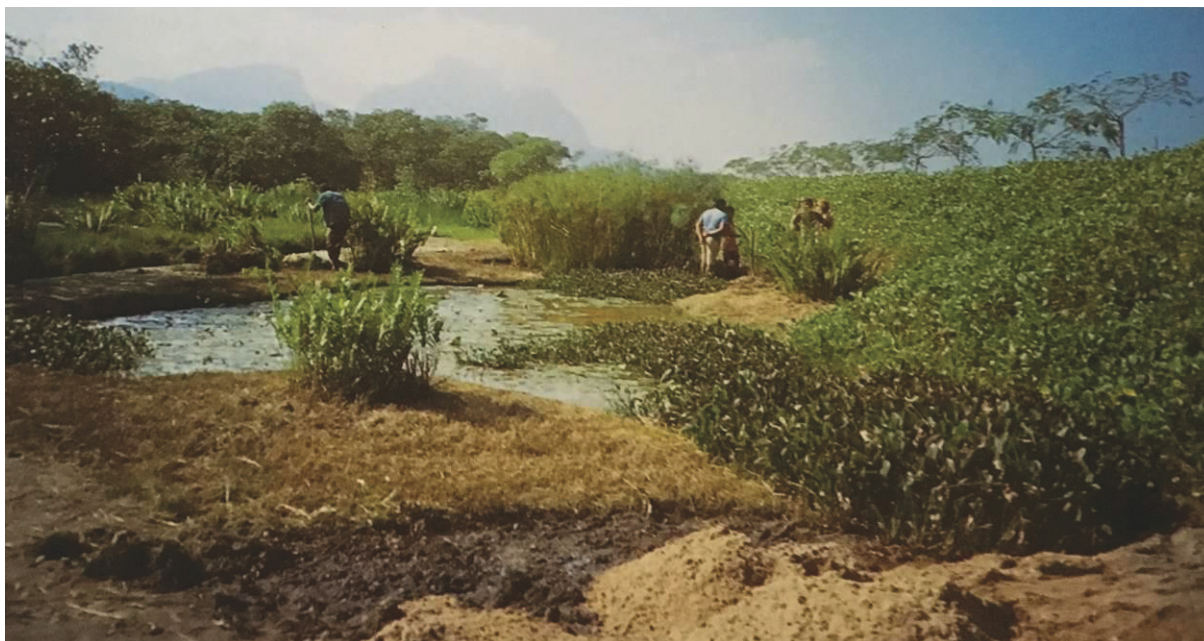
Já na época em que o projeto foi criado, as ações antrópicas intensas levaram à extinção as associações de restinga que recobriam a gleba. Dos manguezais restavam apenas poucas áreas fragmentadas visivelmente degradadas e com possível risco de extinção, como mostra a Figura 22. (CHACEL, 2001)

**Figura 22.** Recuperação, Preparação do solo e primeiros plantios na Gleba E, 1986. Fonte: Chacel, 2001, p.51

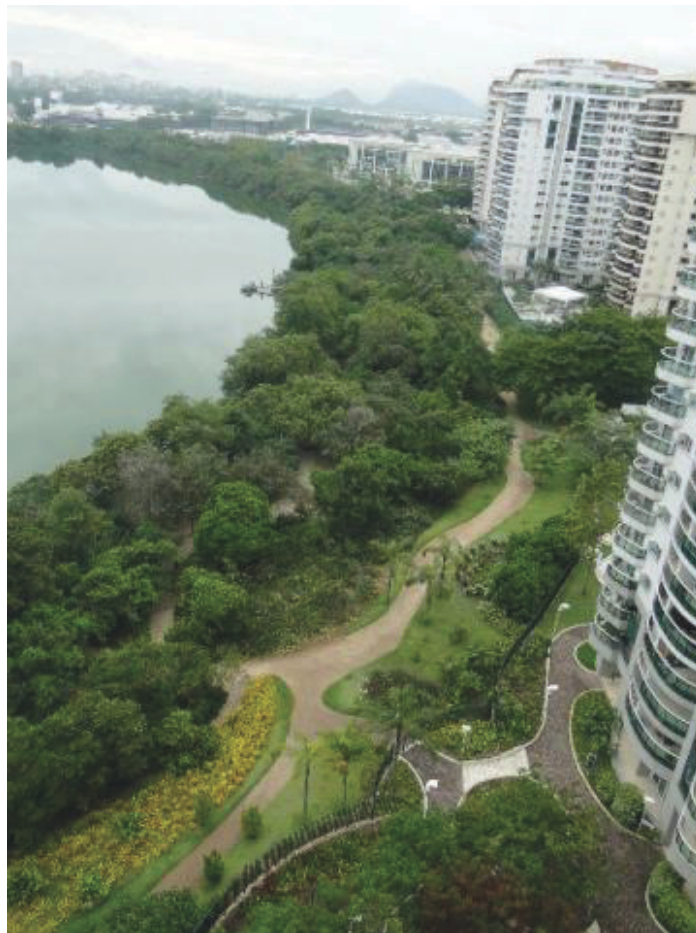
Após o projeto de recuperação ecogenética da área, é evidente o progresso da área da Gleba E, que hoje encontra-se conservada. (Figuras 23, 24 E 25). Antes uma área intensamente degradada em processo de desertificação; hoje apresenta grande área verde, parques ecológicos, faixa marginal preservada, um complexo de condomínios de prédios residenciais de alta qualidade de vida, segurança e atividades geradoras de emprego (*shopping centers* e outros estabelecimentos comerciais).

Pode se dizer que o conceito de ecogênese foi aplicado no desenvolvimento do projeto paisagístico da Península porque se a especulação imobiliária na época era inevitável, ao menos hoje o que se vê é uma faixa marginal bem conservada e jardins não convencionais formados por espécies nativas de mangue como *Laguncularia* sp. e *Avicenia* sp. (Figura 23).

**Figura 23.** Faixa Marginal conservada na Península após o processo de recuperação, 2017.

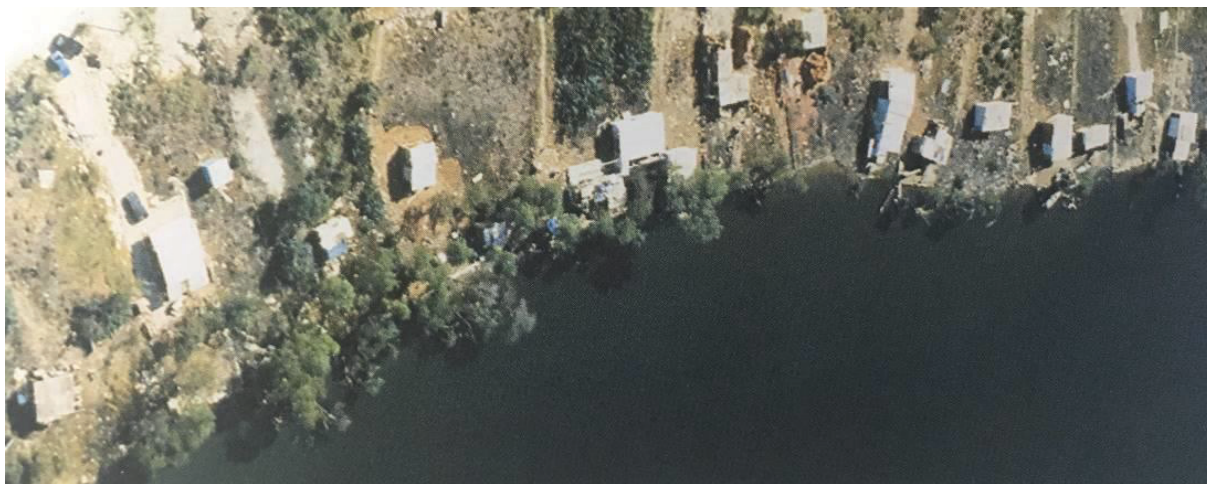
Inicialmente, a área que corresponde ao parque foi ocupada com construções ilegais por pessoas que moravam ali (Figura 27). A Prefeitura Municipal juntamente com a Associação Comercial e Industrial da Barra da Tijuca (ACIBARRA) deslocou os ocupantes dessas moradias para um conjunto habitacional que foi construído para abriga-los, no mesmo bairro.

**Figura 27.** Ocupações da faixa marginal da Lagoa da Tijuca, 1994. (Fonte: CHACEL, 2001, p.69) que foram desapropriadas para implantação do Parque Ambiental Professor Mello Barreto, Barra da Tijuca-RJ.

Retornado ao estado de espaço público, o Governo Municipal e iniciativa privada uniram-se em parceria, supervisionada pela Secretaria do Meio Ambiente (SEA), para recuperar a faixa marginal de proteção, no trecho ocupado pelo Parque Ambiental Professor Mello Barreto (CHACEL, 2001).

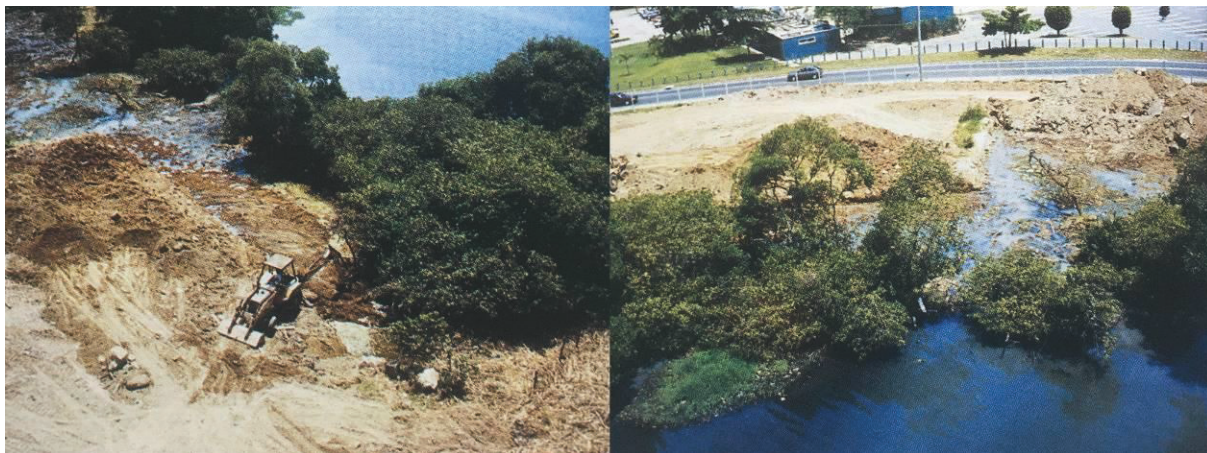
**Figura 28.** Processo de desaterro em faixa marginal do Parque Ambiental Prof. Mello Barreto, 1995. Fonte: Chacel, 2001, p.70
