**RESTAURAÇÃO DO ENTORNO DE NASCENTE PERTURBADA  
ESTUDO DE CASO**

Monografia apresentada ao curso de Gestão Ambiental,  
como requisito parcial para obtenção do título de  
bacharel em Gestão Ambiental da UFRRJ, Instituto Três  
Rios da Universidade Federal Rural do Rio de Janeiro.

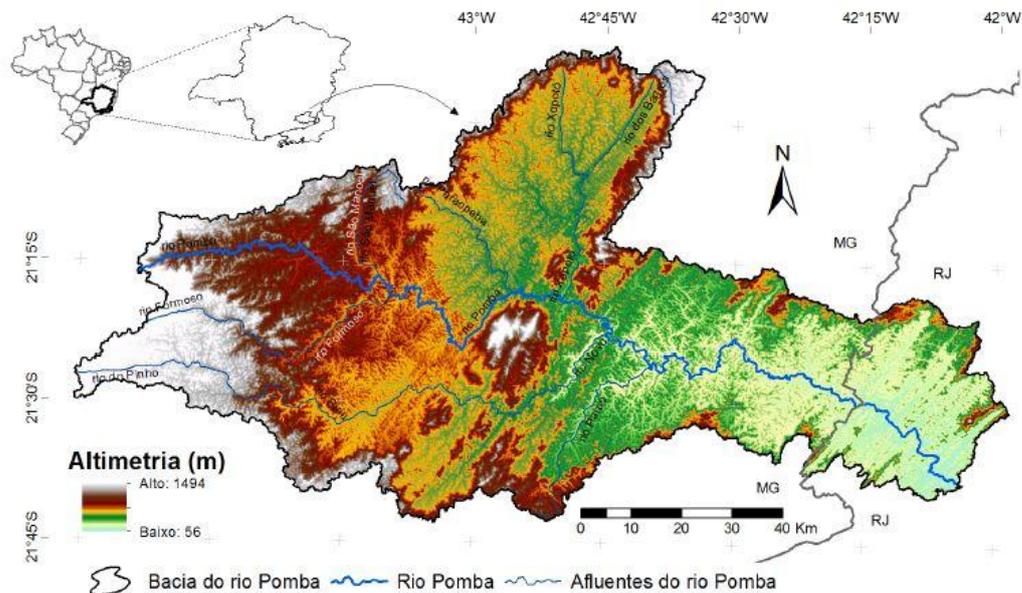
**Figura 2.** Bacia hidrográfica do rio Pomba, MG, com altimetria e principais afluentes. Fonte: Silva, R., 2014, p.21.

O rio Pombo apresenta uma declividade acentuada na cabeceira (Figura 2). Devido a isso, ao longo de sua extensão, encontram-se seis Pequenas Centrais Hidrelétricas (PCH's) (Silva, R., 2014, p.18). A bacia hidrográfica do rio Pombo está localizada entre as coordenadas 43°45'15,3" e 41°59'2,5"W e 20°51'58,0" e 21°42'53"S.

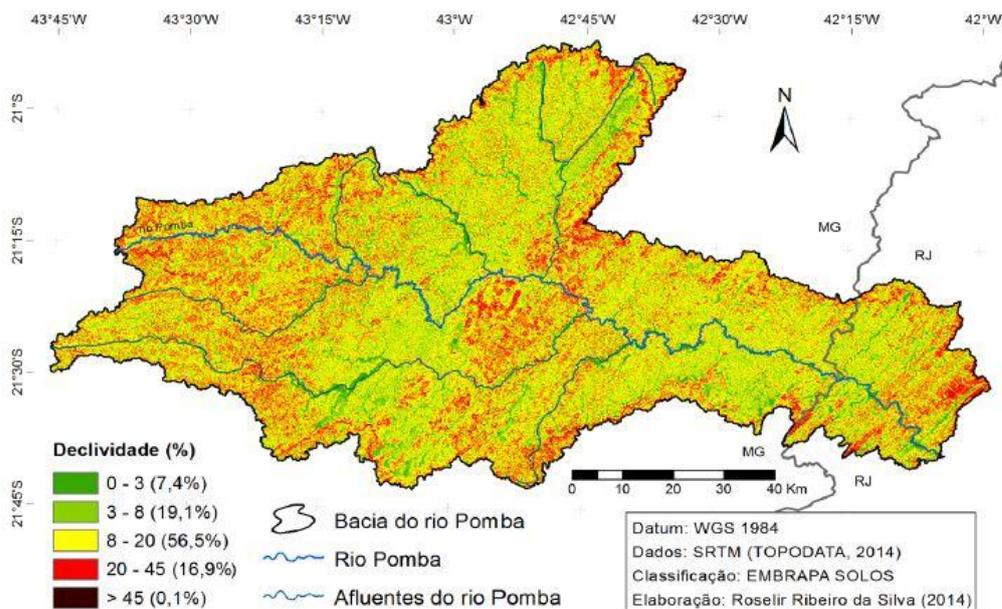
**Figura 3.** Mapa de declividade na área da bacia do rio Pomba, MG. Fonte: Silva, R., 2014, p.23.

Na bacia do rio Pomba, predominam terrenos com elevada declividade (Figura 3), sendo relevo ondulado (56,5%) a forte ondulado (16,9%), o que favorece o escoamento superficial, aumentando o risco de erosão no solo e a contaminação das águas (Silva, R.,2014, p.22). O comportamento hidrológico de uma bacia hidrográfica é função de suas características morfológicas, ou seja, área, forma, topografia, geologia, solo, cobertura vegetal etc. (Lima, 2008). A vegetação presente em uma bacia hidrográfica, quer natural ou implantada (cultivos diversos), tem comportamentos importantíssimos em relação ao processo hidrológico (Neto, 2010).

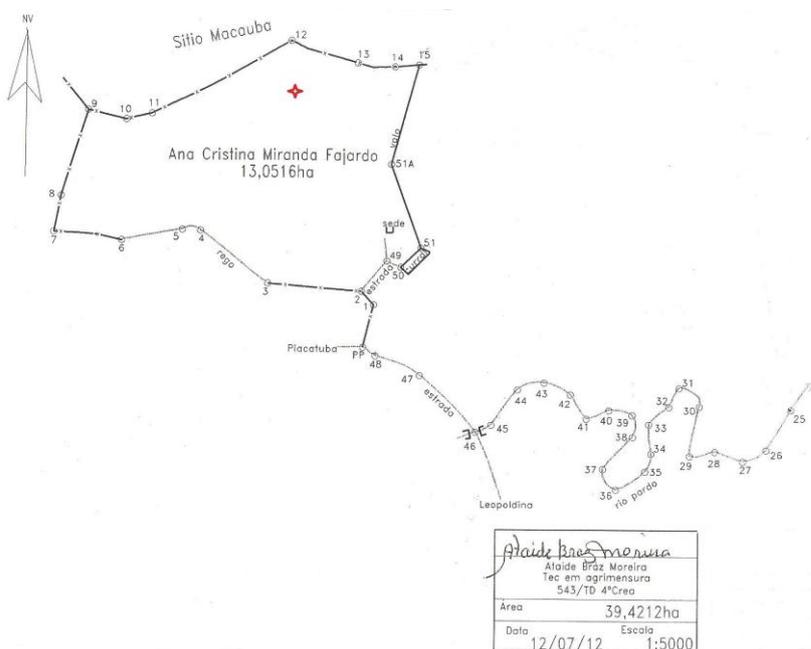
**Figura 5.** Planta descritiva da área onde se encontra a nascente em restauração no Sítio Santa Cruz III-Gleba I, Leopoldina/MG. Fonte: Ataide Braz Moreira – Técnico em Agrimensura 543/TD 4º CREA.

A localização da propriedade da nascente que está sendo restaurada se encontra descrita na planta abaixo, no distrito de Piacatuba/MG, na posse de Ana Cristina Miranda Fajardo (Figura 5).

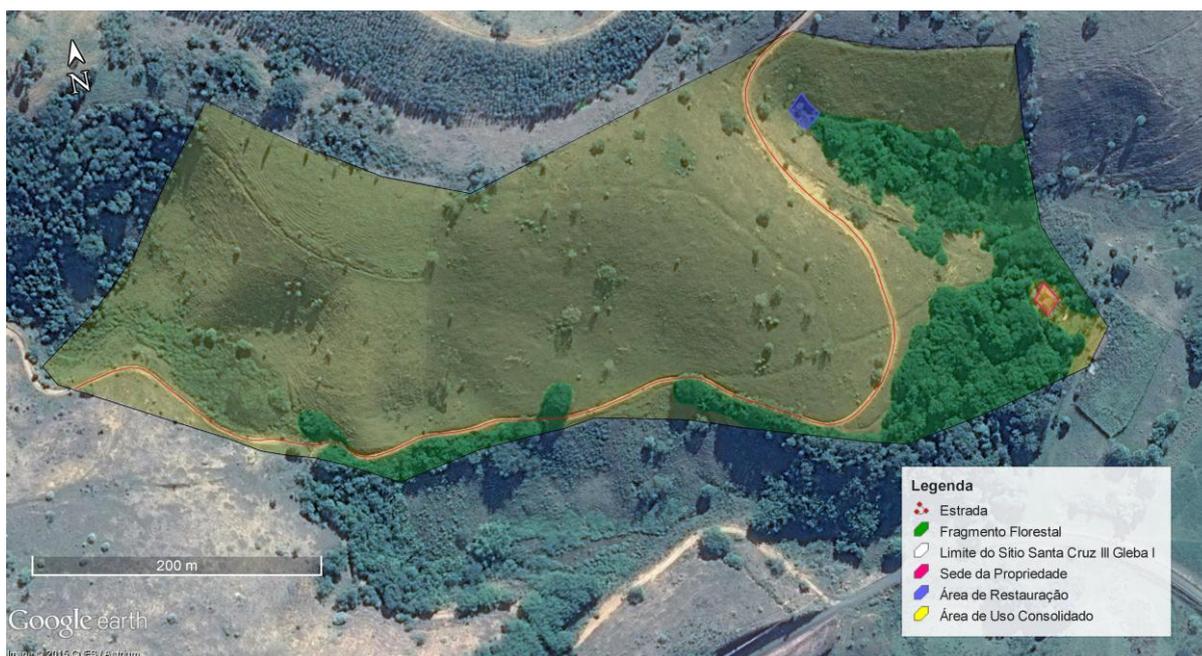
**Figura 6.** Imagem de satélite com o zoneamento do Sítio Santa Cruz III-Gleba I. Fonte: adaptado Google Earth.

Além de dados secundários da região que tratem de características ambientais, foi realizado o zoneamento da área de estudo (Figura 6). Na área há pouco fragmento florestal e o tipo de uso e ocupação do solo predominante é a pastagem, grande parte da propriedade é constituída de solo exposto.

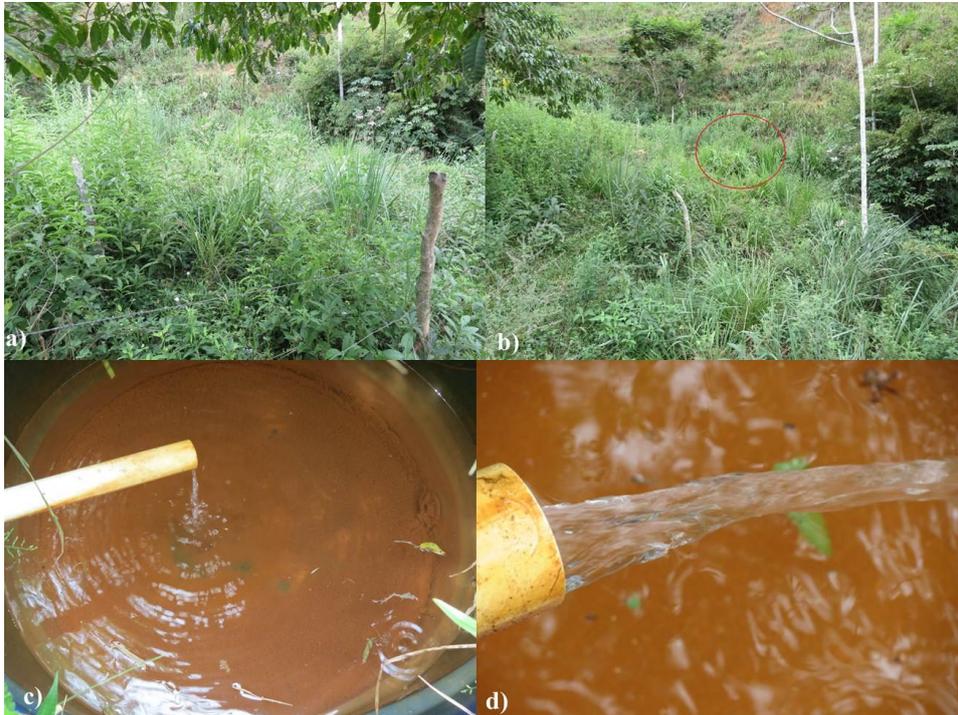
**Figura 8.** Situação da área da nascente antes da restauração da área. Onde: a) Parte da área que foi recuperada, b) Localização da nascente, c) Caixa d'água para armazenamento da água da nascente e d) Vazão da água antes da restauração.

A situação da área da nascente, antes da recuperação do local, pode ser observada na Figura 8.

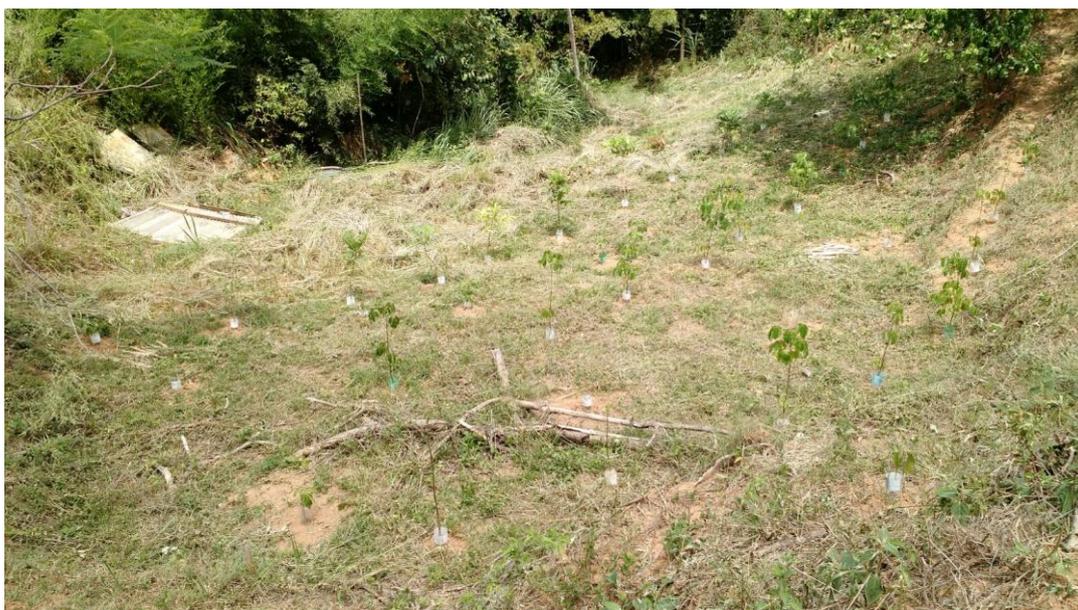
**Figura 10.** Restauração na área de entorno da nascente no Sítio Santa Cruz III – Gleba I.

Na Figura 10 é possível observar a restauração sendo realizada na área.

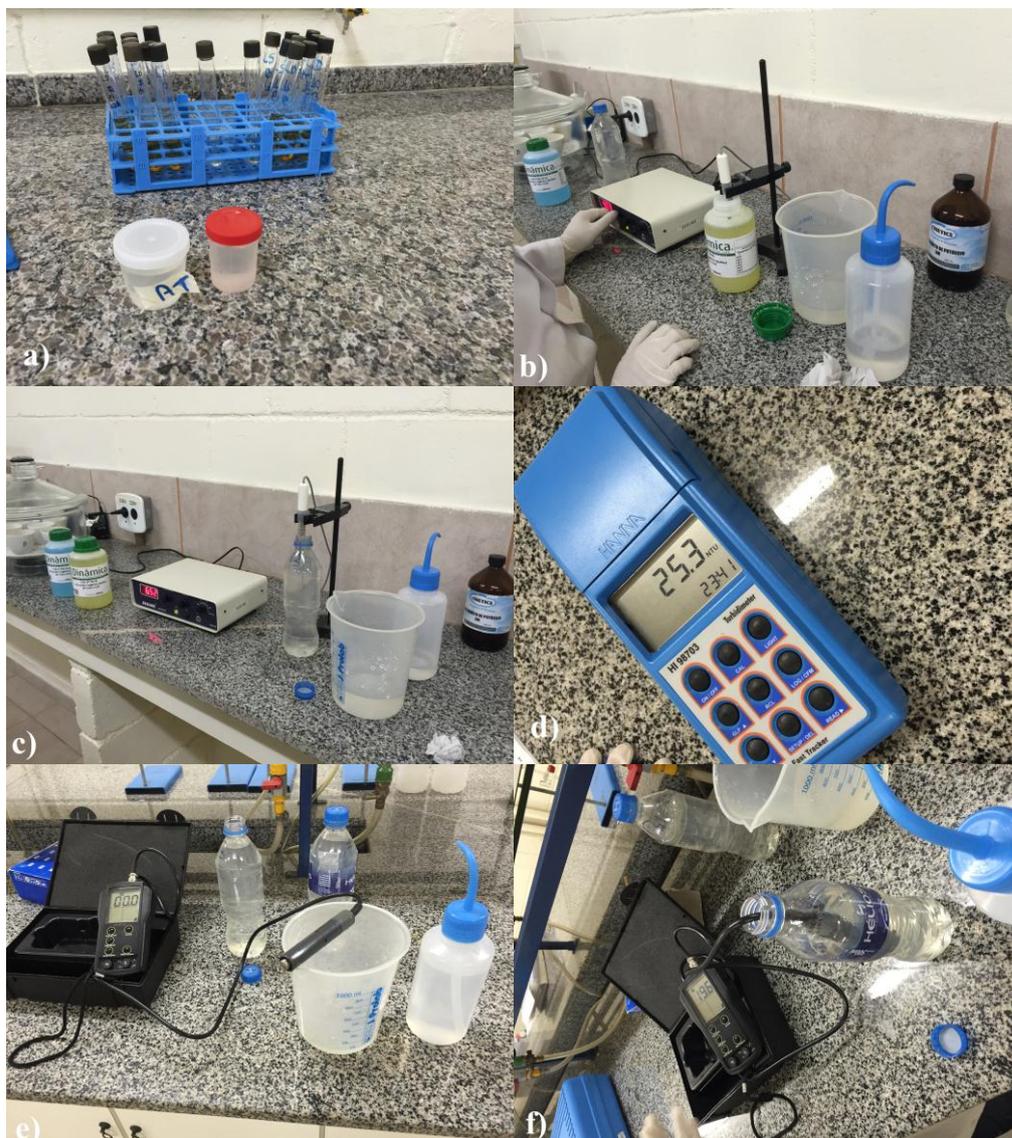
**ANEXO 2: Análise laboratorial da água da nascente do sítio Santa Cruz III-Gleba I.**

**Anexo 2.** Análise laboratorial da água da nascente do Sítio Santa Cruz III Gleba I. Onde: a) Reagente para análise, b) Análise do PH da água da nascente, c) Análise do PH da água da nascente d) Análise da turbidez da água da nascente, e) Análise da condutibilidade da água da nascente e f) Análise da condutibilidade da água da torneira da casa da propriedade.

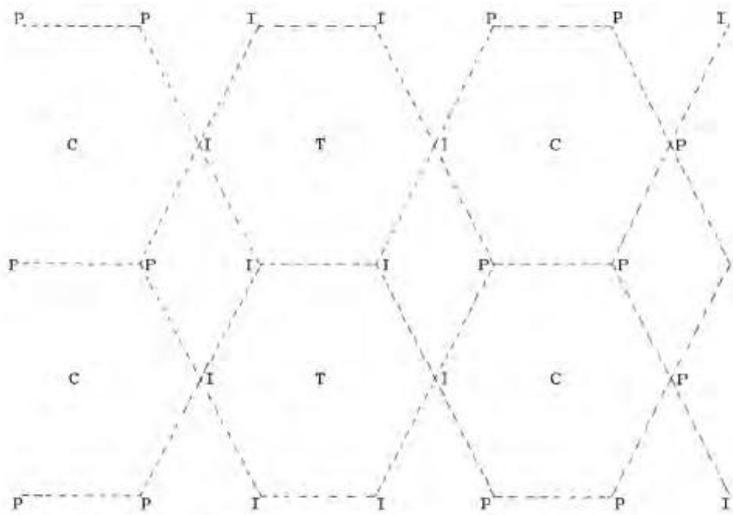
Nesse modelo uma muda de espécie secundária tardia é rodeada por mudas de espécies secundárias iniciais, que vão “tutorar” o crescimento da primeira, enquanto uma muda de espécie clímax, cujo desenvolvimento se dá completamente em condições de sombreamento, é rodeada por mudas de pioneiras (Figura 10) (Morais et al., 2013). Esse modelo proporcionará melhor proteção das encostas.

**Figura 6.** Modelo sucessional de plantio de árvores nativas em módulo. Legenda: P= pioneiras; I= secundárias iniciais; T secundárias tardias; C= clímax. Fonte: Morais et al., 2013.

O ideal é adotar plantio em módulos sucessionais, pois são os que normalmente geram melhores resultados em termos de sobrevivência e de crescimento das mudas e conseqüentemente na proteção de fatores edáficos e hídricos (Martins, 2001).
