**IMPACTOS SOCIOAMBIENTAIS PROVOCADOS PELO
ROMPIMENTO DE BARRAGENS DE CONTENÇÃO DE REJEITOS DE
MINERAÇÃO NO ESTADO DE MINAS GERAIS**

**TRÊS RIOS - RJ
DEZEMBRO – 2019**

Monografia apresentada ao curso de Gestão Ambiental, como requisito parcial para obtenção do título de bacharel em Gestão Ambiental da UFRRJ, Instituto Três Rios da Universidade Federal Rural do Rio de Janeiro.

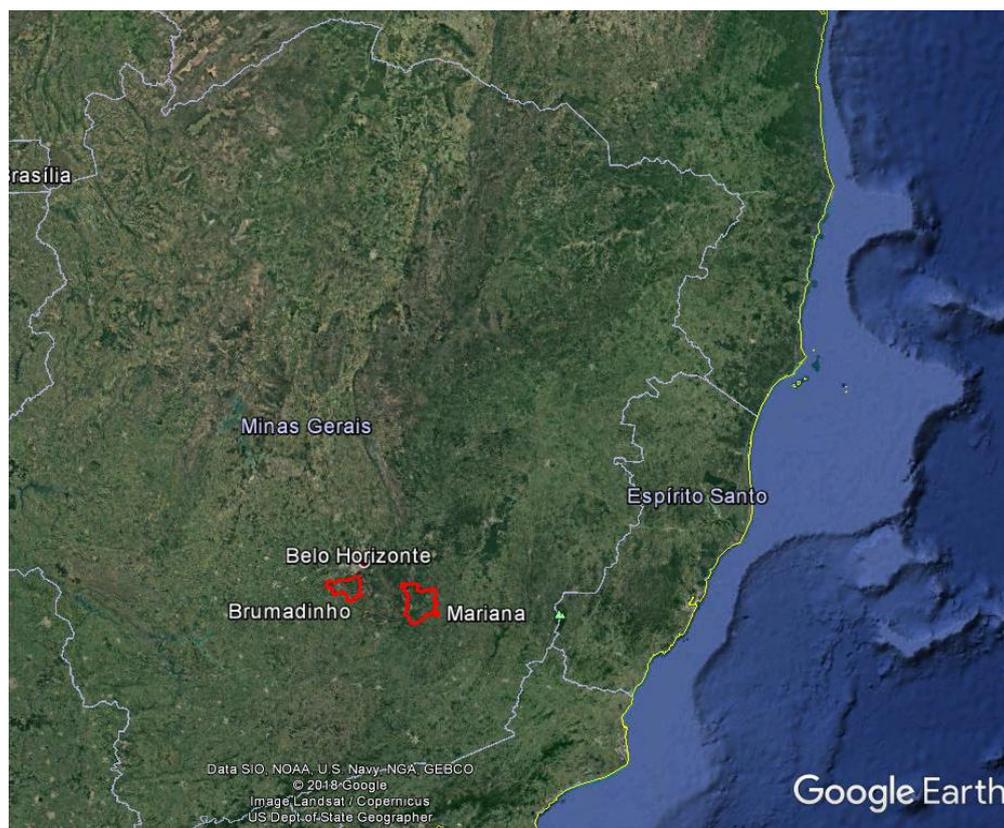
Figura 1. Localização dos municípios de Mariana e Brumadinho (em vermelho), Estado de Minas Gerais. Fonte: Google Earth (2019).

Em 5 de novembro de 2015 ocorreu o rompimento da barragem de rejeitos de mineração de Fundão (20°12'30.25"S; 43°27'44.89"O), no Município de Mariana, Estado de Minas Gerais (Figura 1). Foram mais de 70 milhões de metros cúbicos de lama de rejeito de mineração de ferro vazados após o rompimento (Porto 2016). Com início na barragem de Fundão, os rejeitos seguiram o curso do Córrego Santarém, rio Gualaxo do Norte e rio Carmo, percorrendo 77 km até chegar ao rio Doce (ANA 2016). O desastre causou a morte de 19 pessoas (G1 2019c). As operações da empresa de mineração Samarco (*joint venture* BHP Billiton Brasil Ltda. e Vale S.A.) em Mariana envolviam a extração, beneficiamento primário, logística dutoviária, pelotização e transporte transoceânico de pelotas e finos de minério de ferro (Wanderley *et al.* 2016). O complexo germano se localiza nos municípios de Mariana e Ouro Preto. Sua construção se iniciou no ano de 1975 e em 1977 a Samarco deu início ao tratamento de minério (RIMA Mariana 2017).

No dia 25 de janeiro de 2019 uma barragem da empresa Vale se rompeu (Barragem 1), no Município de Brumadinho (20° 7'12.55"S; 44° 7'14.11"O), na região metropolitana de Belo Horizonte, Minas Gerais (Figura 1). O rompimento se deu no início da tarde, na Mina do Feijão (G1 2019a). O rompimento ocasionou a morte de 249 pessoas, restando 21 desaparecidos ou não identificadas (G1 2019b).

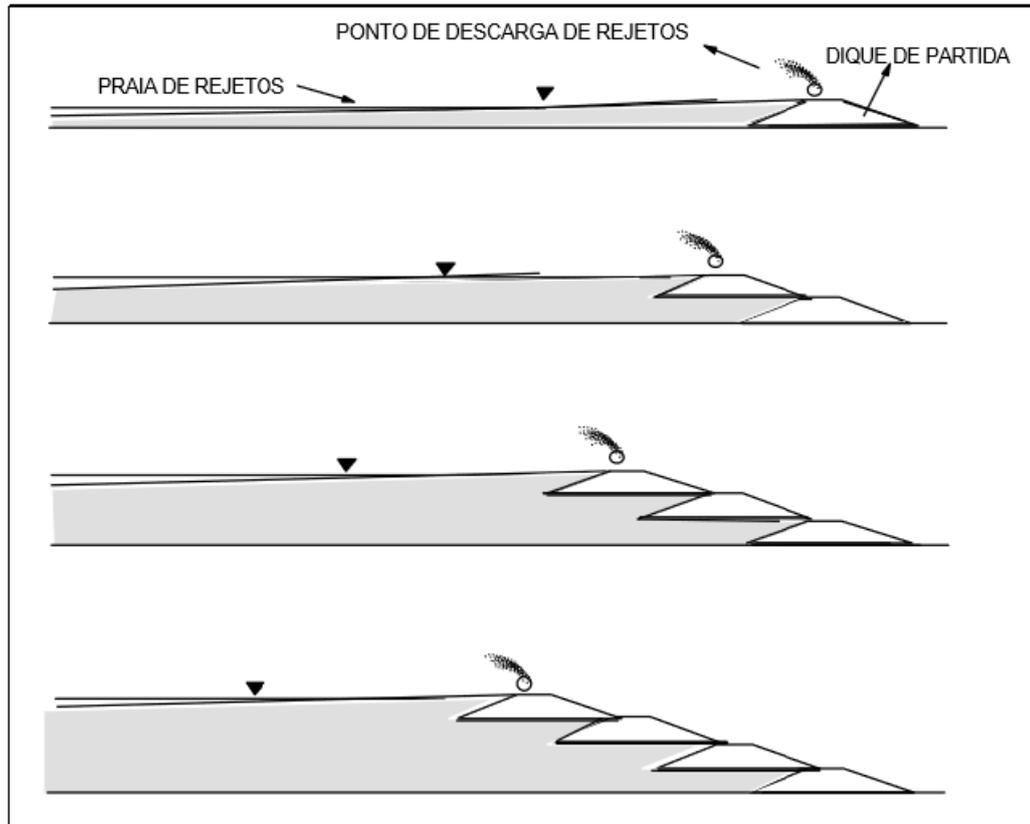
As barragens que se romperam em Mariana e posteriormente em Brumadinho foram construídas com a mesma tecnologia, tratando-se do método conhecido como “alçamento a montante”, com a barreira de contenção recebendo camadas do material do rejeito da mineração (Odilla 2019). O alçamento a montante baseia-se na elaboração de diques sobre praias formadas pela decantação do próprio rejeito, deslocando o eixo da obra em direção a montante. Essa técnica possui como características o menor custo de construção, maior velocidade de alçamento e pouco uso de equipamentos de terraplanagem. Entretanto, dentre as desvantagens do método está a menor segurança, pois pode ocorrer o fenômeno de entubamento, quando a água é capaz de atravessar determinadas áreas do talude e surgir a montante da estrutura, causando o seu enfraquecimento (Thomé & Passini 2018).

Figura 2. Método alteamento para montante na construção de barragem de rejeitos. Fonte: Adaptado de Vick (1983).

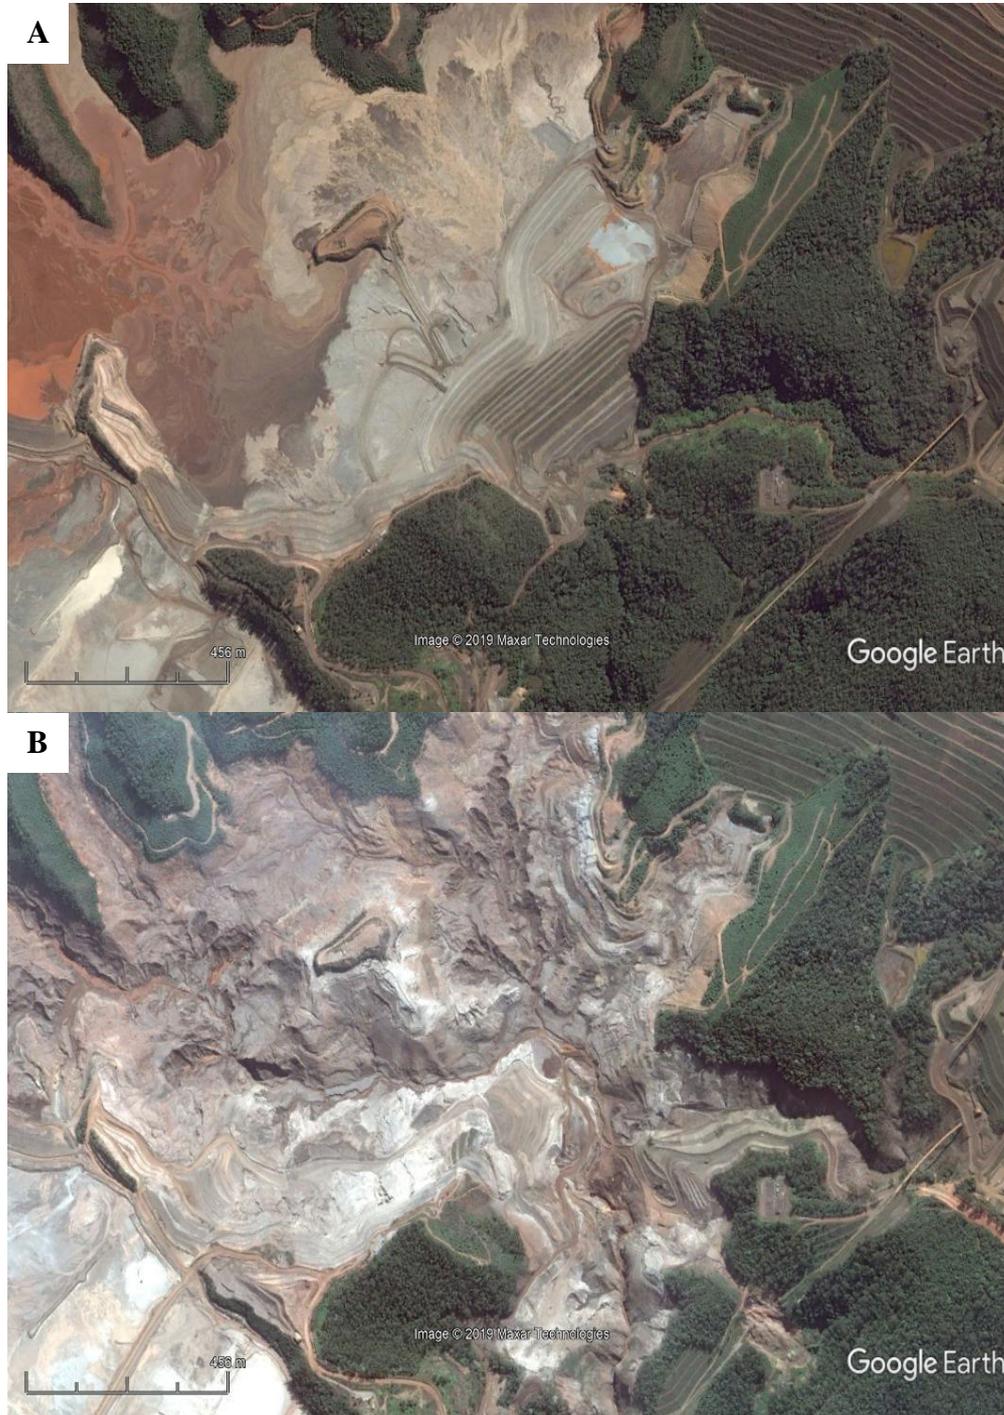
O rompimento da barragem de contenção de rejeitos em Mariana provocou uma expressiva mudança na paisagem, com claros impactos sobre a vegetação presente nas proximidades da barragem (Figura 3).

Figura 3. Barragem de Fundão antes do rompimento (A) (20/07/2015) e após o rompimento (B) (25/04/2016), no Município de Mariana, Estado de Minas Gerais. Fonte: Google Earth (2019).

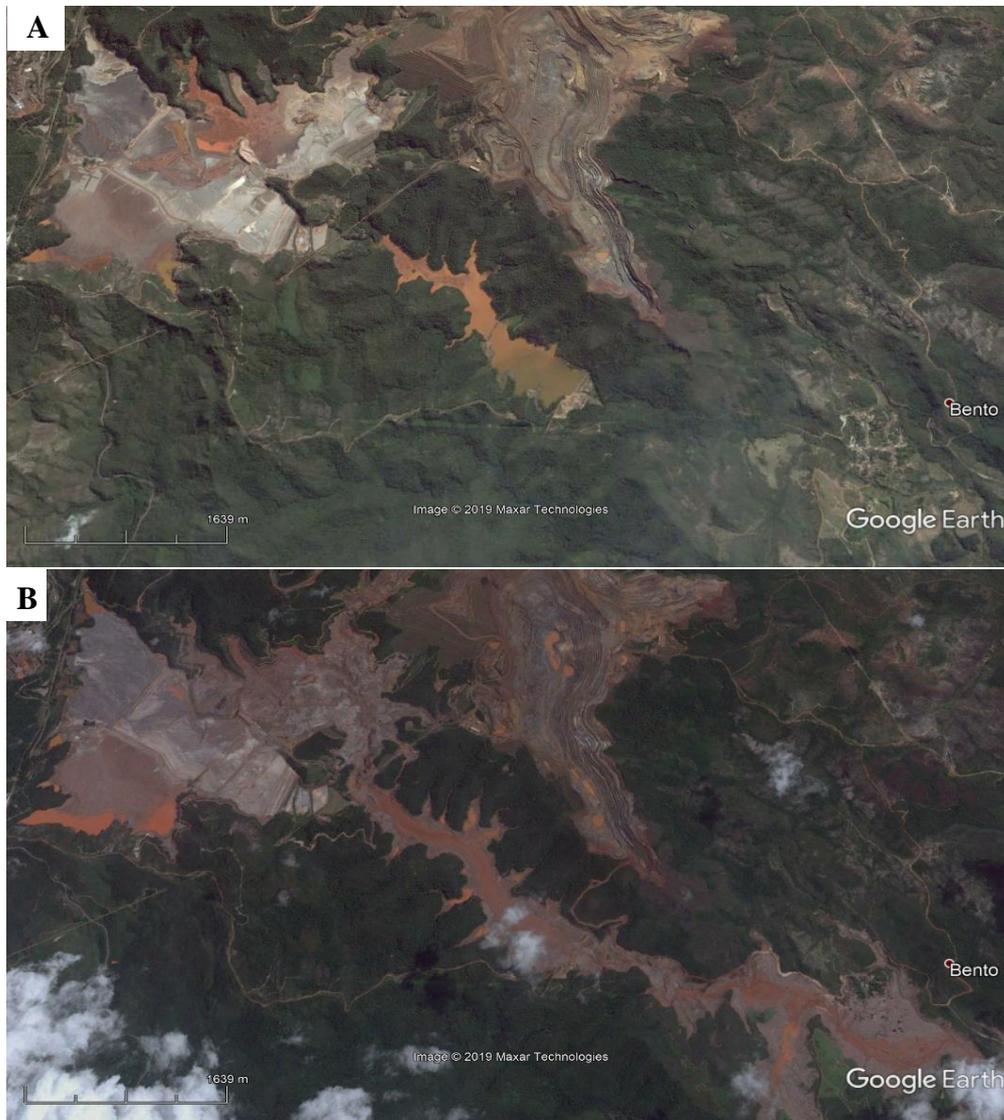
Mas a alteração da vegetação nativa nas margens dos cursos d'água também ocorreu em áreas mais distantes da barragem e os danos aos rios também são visíveis, por exemplo, com o elevado aporte de sedimentos (Figura 4). As imagens aéreas evidenciam a elevada magnitude dos impactos ambientais derivados do rompimento da barragem de rejeitos.

Figura 4. Barragem de Fundão antes do rompimento (A) (20/07/2015) e alterações ambientais observadas após o rompimento (B) (24/12/2015), no Município de Mariana, Estado de Minas Gerais. Fonte: Google Earth (2019).

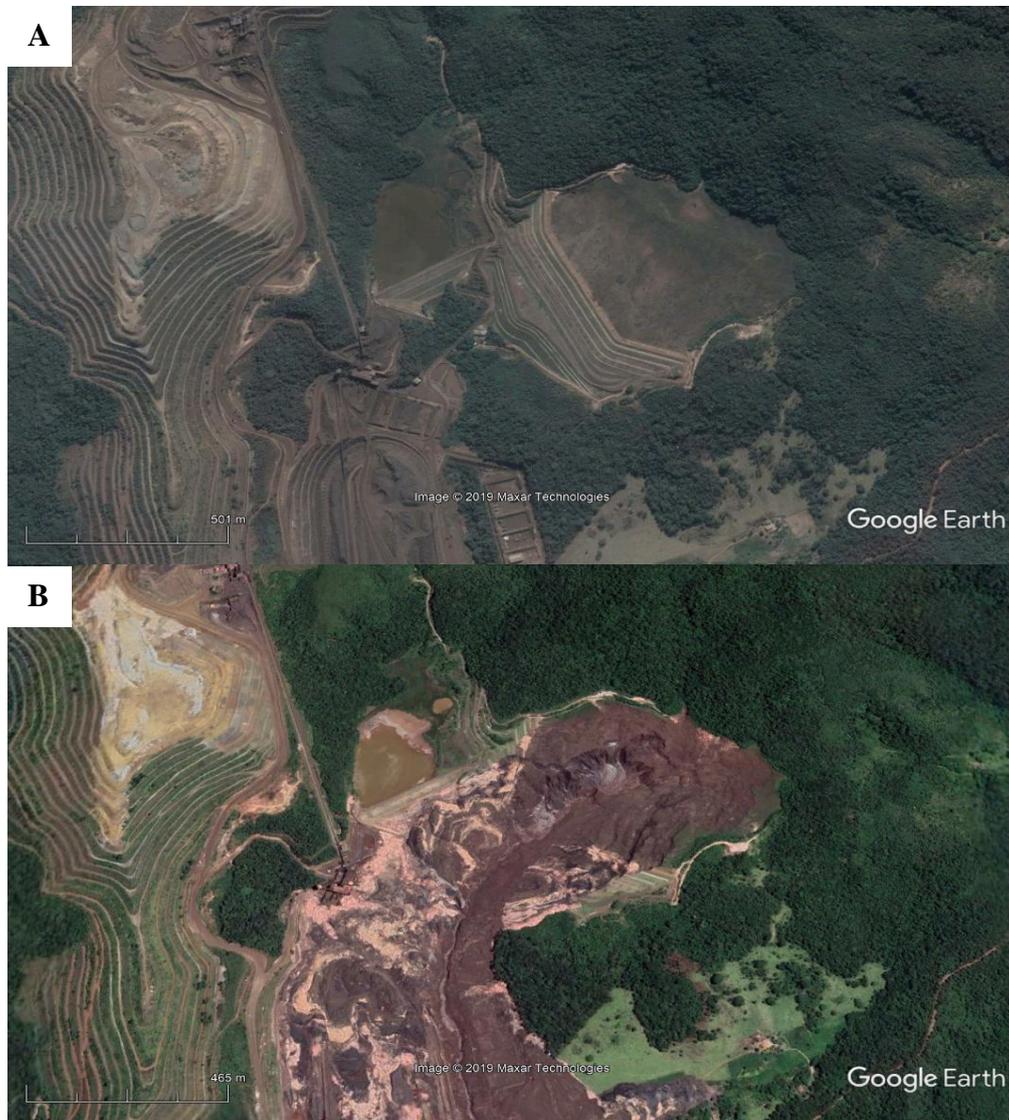
Em Brumadinho, o rompimento da barragem também afetou a paisagem local e a vegetação próxima da barragem (Figura 5). Os impactos sobre o solo nas margens dos cursos

d'água também são visíveis. Além disso, as consequências negativas para a biodiversidade são claras, devido principalmente à degradação dos cursos d'água e matas ciliares.

Figura 5. Barragem 1 antes do rompimento (A) (21/07/2018) e após o rompimento (B) (01/02/2019), no Município de Brumadinho, Estado de Minas Gerais. Fonte: Google Earth (2019).

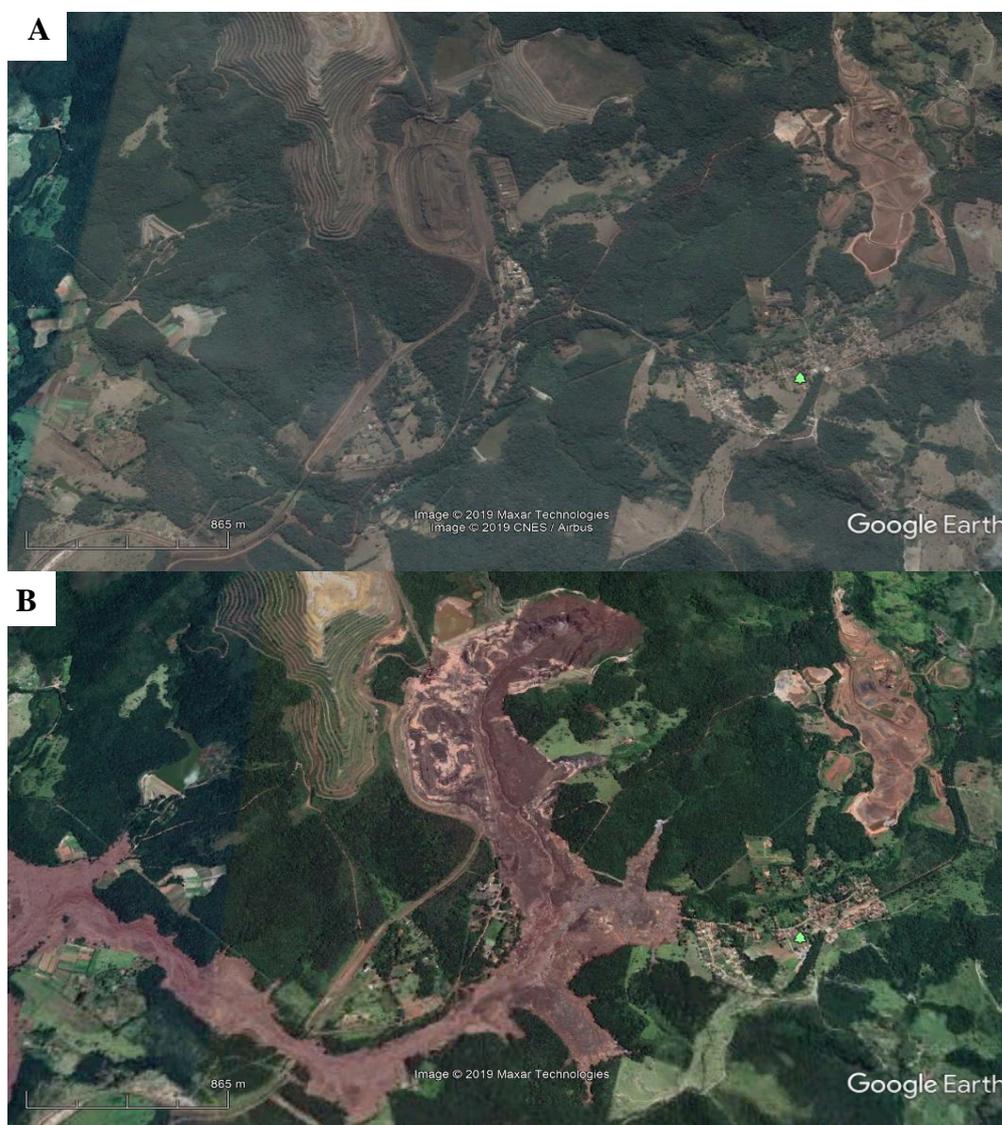
É possível afirmar que a mudança da paisagem pode ser visualizada em áreas consideravelmente distantes da barragem, assim como pode-se inferir que os danos aos recursos hídricos, solo e socioeconomia foram de elevada magnitude (Figura 6).

Figura 6. Barragem 1 antes do rompimento (A) (14/12/2018) e alterações ambientais observadas após o rompimento (B) (01/02/2019), no Município de Brumadinho, Estado de Minas Gerais. Fonte: Google Earth (2019).

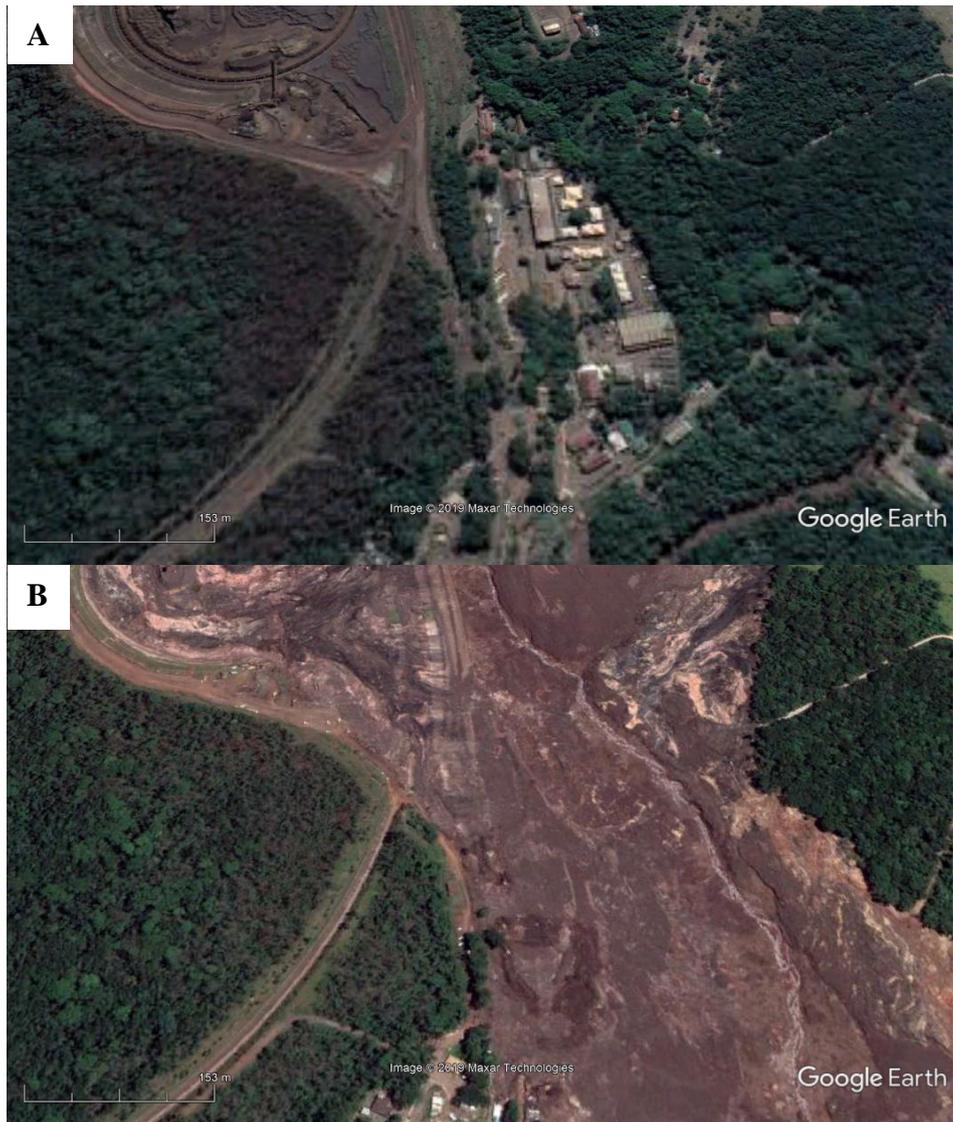
É possível visualizar claramente os danos provocados pelo rompimento a estruturas construídas presentes nas proximidades da barragem (Figura 7), o que está relacionado com o elevado número de óbitos registrado em função do rompimento da barragem.

Figura 7. Aspecto da paisagem contendo construções de alvenaria antes do rompimento da barragem 1 (A) (07/06/2018) e após o rompimento (B) (01/02/2019), no Município de Brumadinho, Estado de Minas Gerais. Fonte: Google Earth (2019).

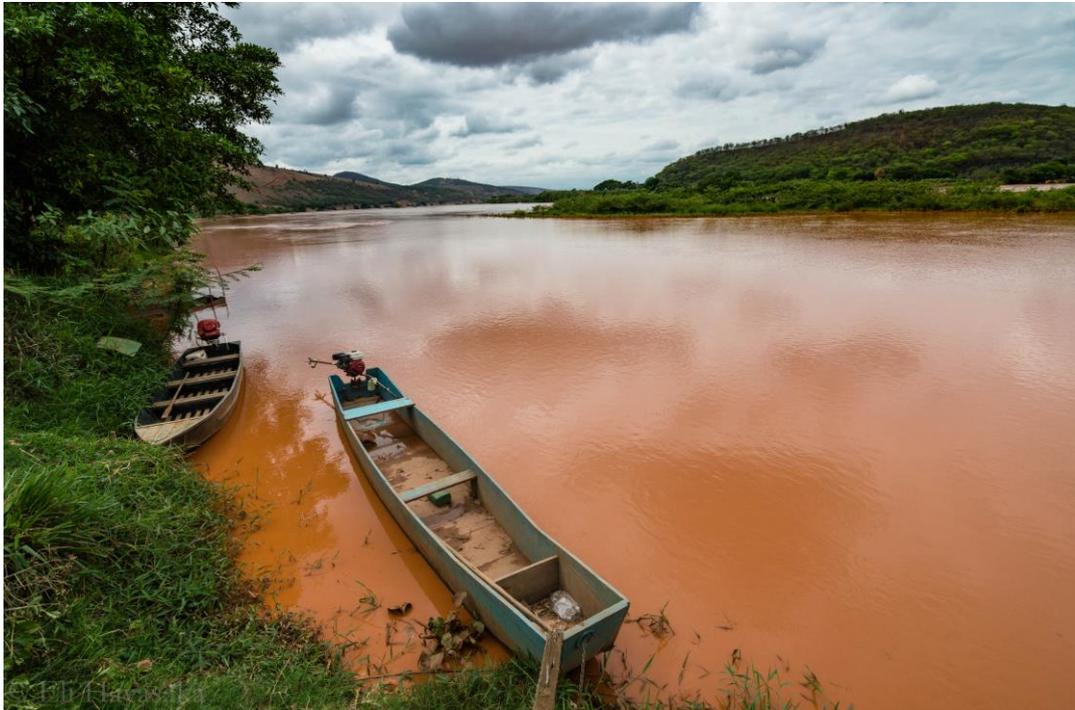
Os eventos de rompimentos das barragens de rejeitos de mineração ocasionaram o aporte de rejeitos em cursos d'água (Figura 8), tendo impactos indiretos no meio físico, biológico e socioeconômico. Desta forma, a degradação da qualidade da água e o consequente impacto indireto de diminuição da oferta de água para consumo humano foram impactos bastante relevantes, ocorrendo inclusive a suspensão da captação de água para abastecimento de cidades (Campos 2017). Logicamente, também foi reduzida a oferta de água para uso

Figura 8. Rio Doce no município de Galileia, no dia 28 de novembro de 2015, Estado de Minas Gerais. Fonte: Hayasaka (2015).

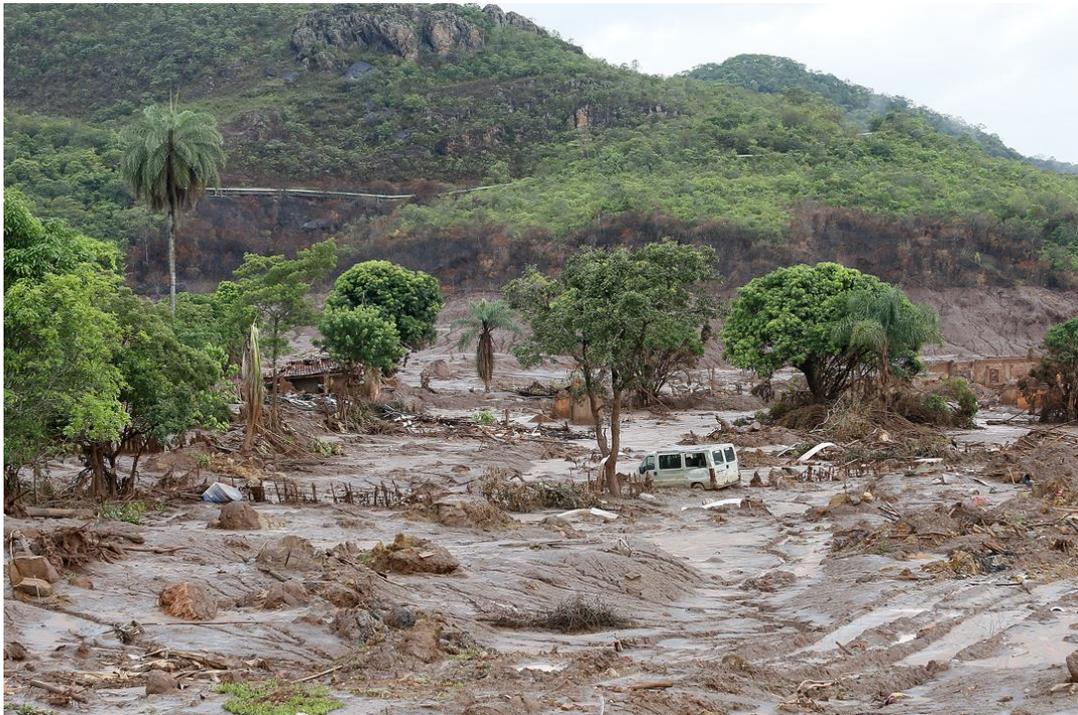
Figura 9. Registro de Bento Rodrigues em 19 de novembro de 2015, Mariana, Estado de Minas Gerais. Fonte: Alves (2015).

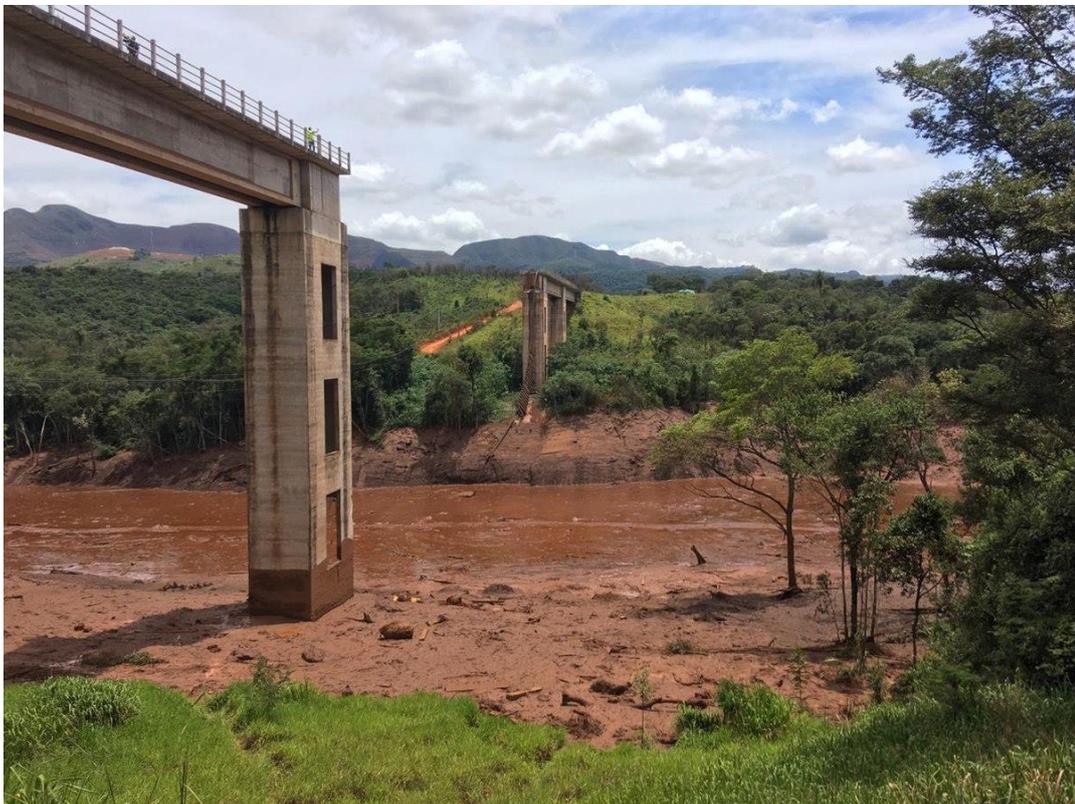
Figura 10. Danos à infraestrutura causados pelo rompimento da barragem em Brumadinho, registrado em 26 de janeiro de 2019, Estado de Minas Gerais. Fonte: Venaglia (2019).

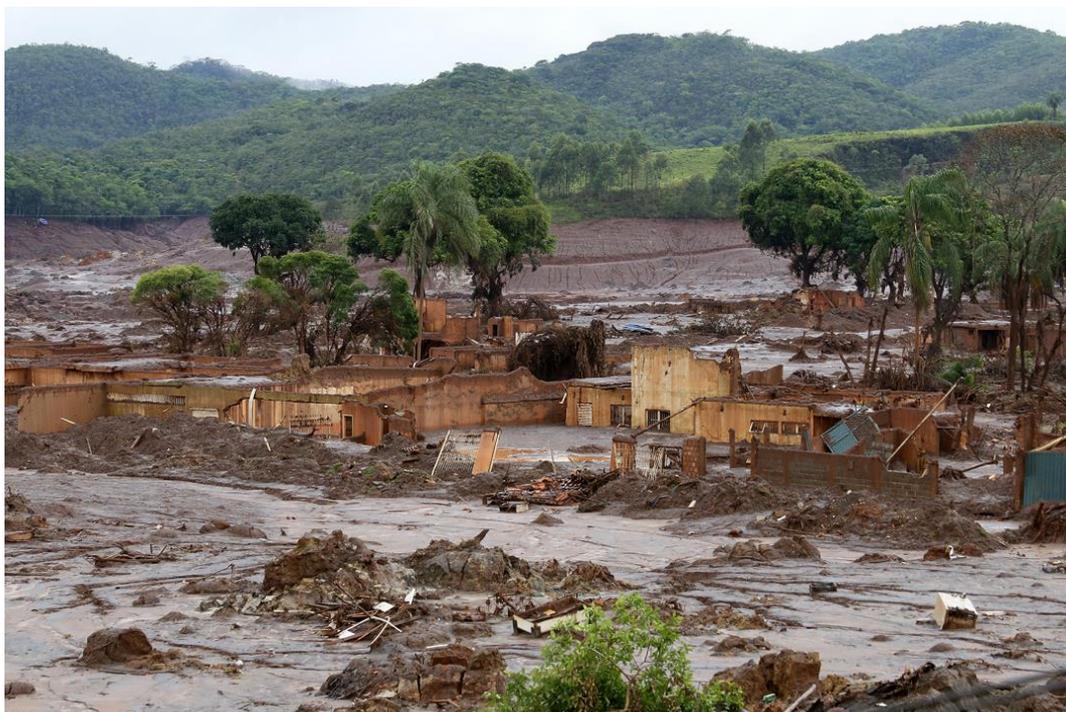
Figura 11. Soterramento de casas em Bento Rodrigues, registrado no dia 19 de novembro de 2015, Mariana, Estado de Minas Gerais. Fonte: Alves (2015).
