**AVALIAÇÃO DOS REGISTROS DE ATROPELAMENTO DE FAUNA  
EM UM TRECHO DA BR-393, RODOVIA LÚCIO MEIRA**

**TRÊS RIOS - RJ  
DEZEMBRO – 2025**

Monografia apresentada ao curso de Gestão Ambiental,  
como requisito parcial para obtenção do título de  
bacharel em Gestão Ambiental da UFRRJ, Instituto Três  
Rios da Universidade Federal Rural do Rio de Janeiro.

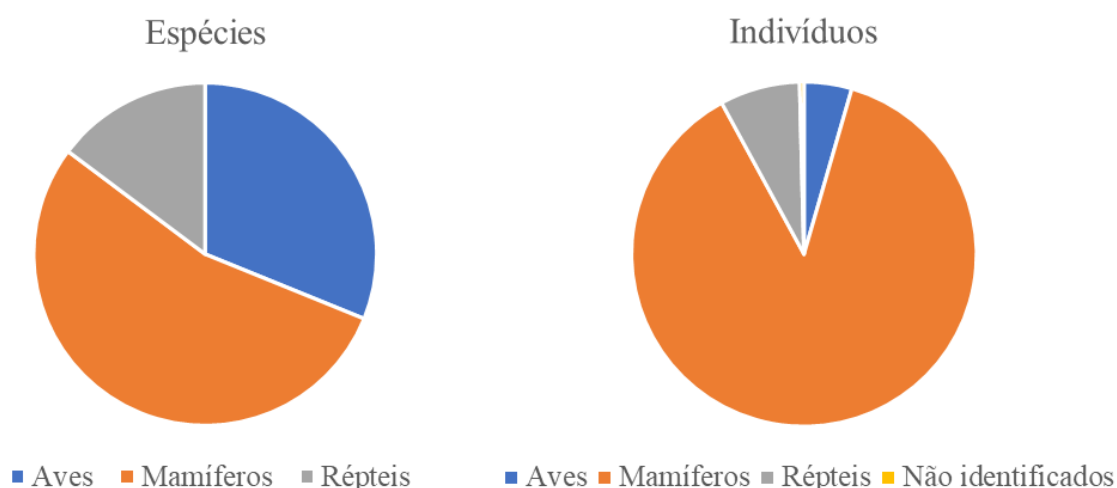
**Figura 26.** Porcentagem de espécies e de indivíduos da fauna cujo atropelamento foi registrado na BR-393, trecho 101+900 (divisa MG-RJ) ao 286+400 (Volta Redonda), Estado do Rio de Janeiro, no período de janeiro de 2015 a fevereiro de 2025.

Assim, a porcentagem de espécies e, principalmente, de indivíduos de mamíferos com registro de atropelamento no trecho estudado da BR-393 foi expressivamente maior que das

demais classes (Figura 26). A porcentagem de espécies de aves foi maior que de répteis, porém a proporção do total de indivíduos foi menor para as aves. A Classe Aves apresenta maior número de espécies que as Classes Mammalia e Reptilia (Lewinsohn & Prado 2005). Contudo, como o deslocamento das aves ocorre geralmente pelo voo, é natural supor que a probabilidade de uma ave ser atropelada por um veículo seja menor que para um mamífero e um réptil que atravesse a estrada.

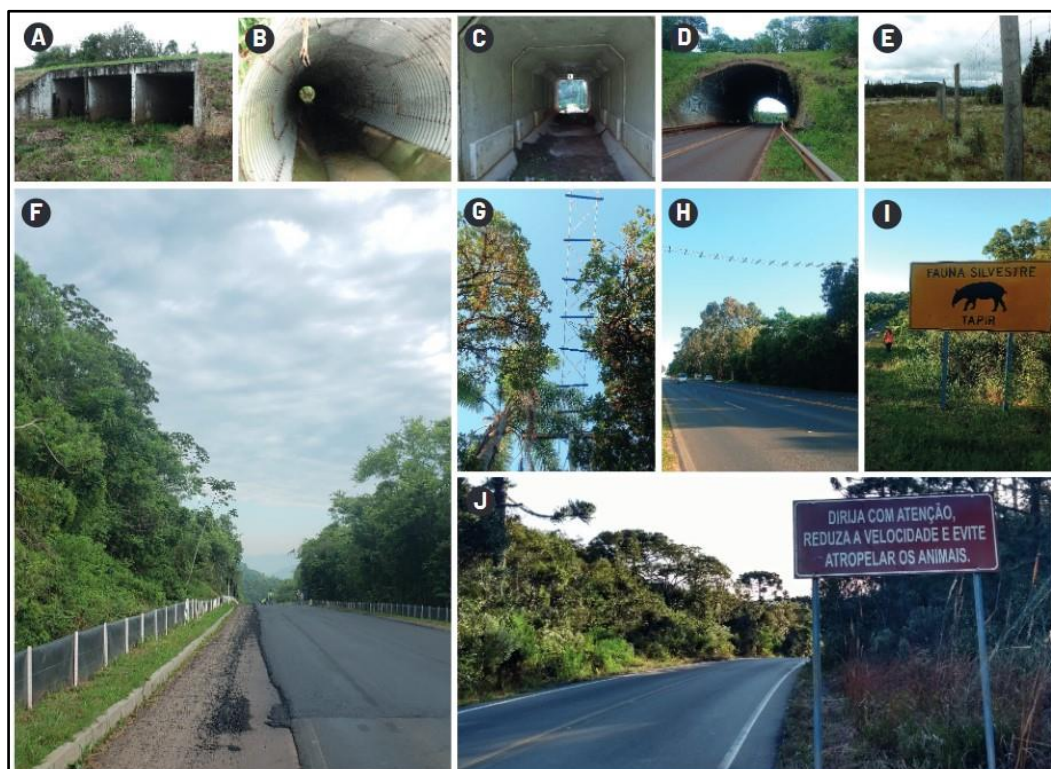
**Figura 28.** Exemplos de medidas de mitigação: passagens inferiores de fauna (A, B e C), passagem superior de fauna ou viaduto vegetado (D), cercamentos para fauna de grande (E) e pequeno (F) porte, ponte de dossel (G e H) e placas sinalizadoras (I e J). **Fonte:** Gonçalves et al. (2023)

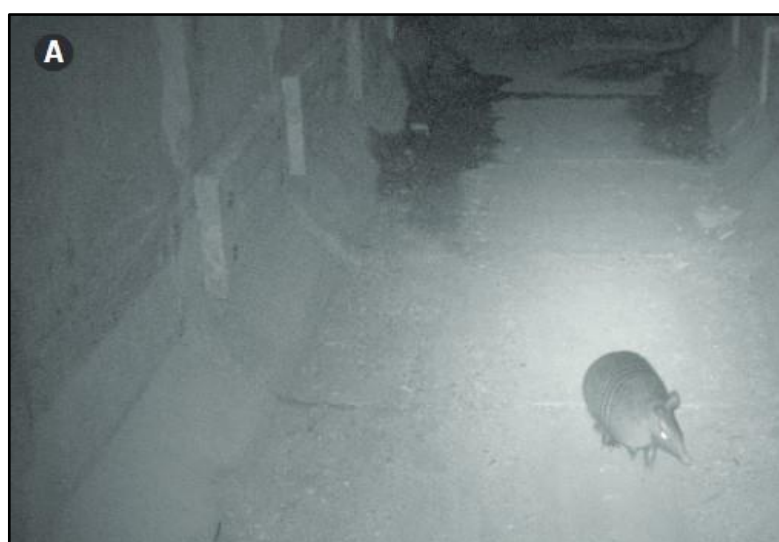
**Figura 29.** Tatu-galinha (*Dasypus novemcinctus*) utilizando passagem inferior de fauna instalada sob a rodovia. **Fonte:** Gonçalves et al. (2023)

A implementação de tais medidas busca promover tanto a redução dos atropelamentos quanto a manutenção da conectividade entre fragmentos de habitat, permitindo o deslocamento seguro dos animais. (Figuras 29, 30 e 31).

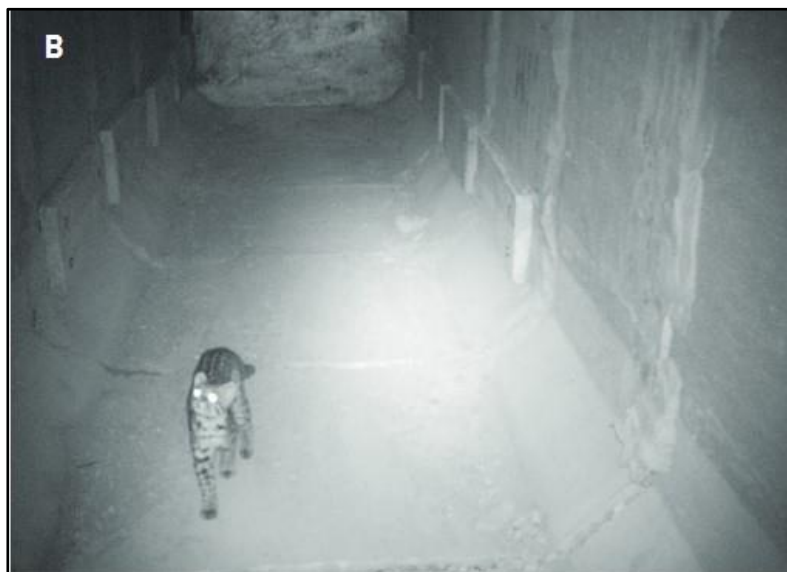
**Figura 30.** Gato-do-mato-pequeno (*Leopardus guttulus*) utilizando passagem inferior de fauna instalada sob a rodovia. **Fonte:** Gonçalves et al. (2023)

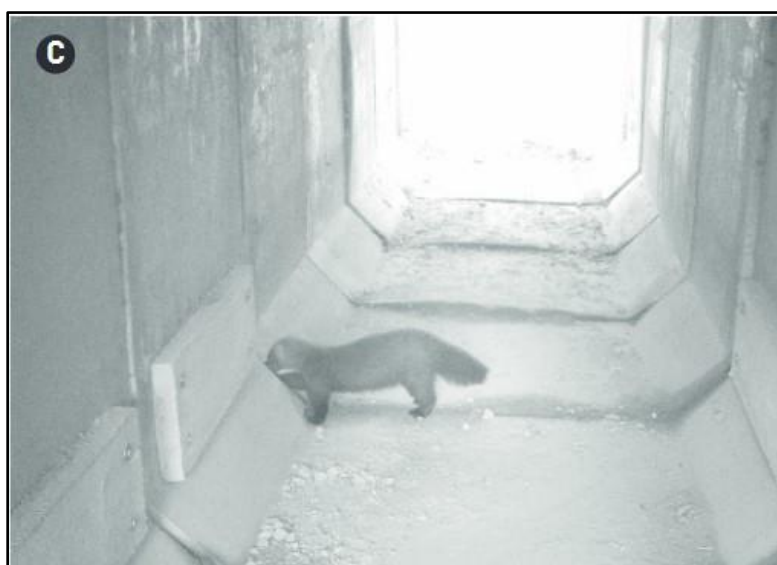
**Figura 31.** Irara (*Eira barbara*) utilizando passagem inferior de fauna instalada sob a rodovia. **Fonte:** Gonçalves et al. (2023)

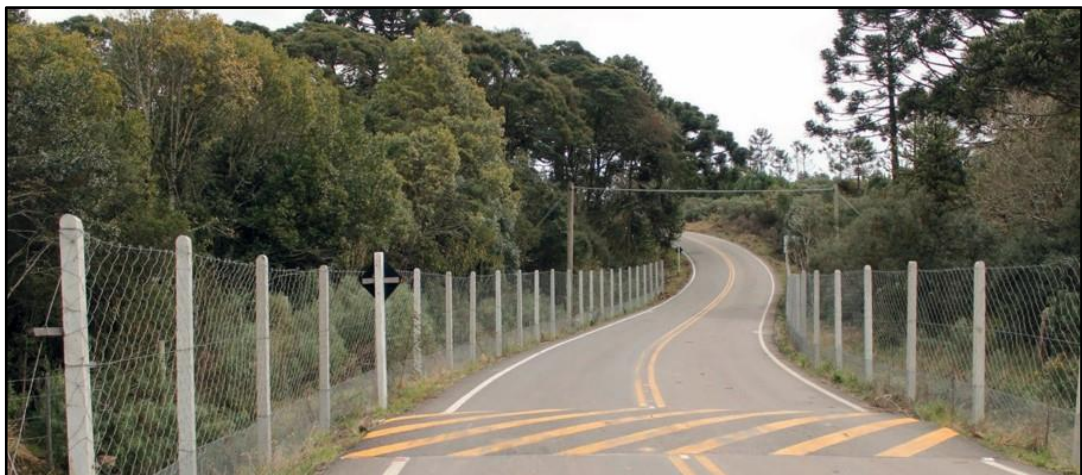
**Figura 33.** Barreira (cerca) instalada com o objetivo de minimizar atropelamentos de animais por veículos. **Fonte:** Gonçalves et al. (2023)

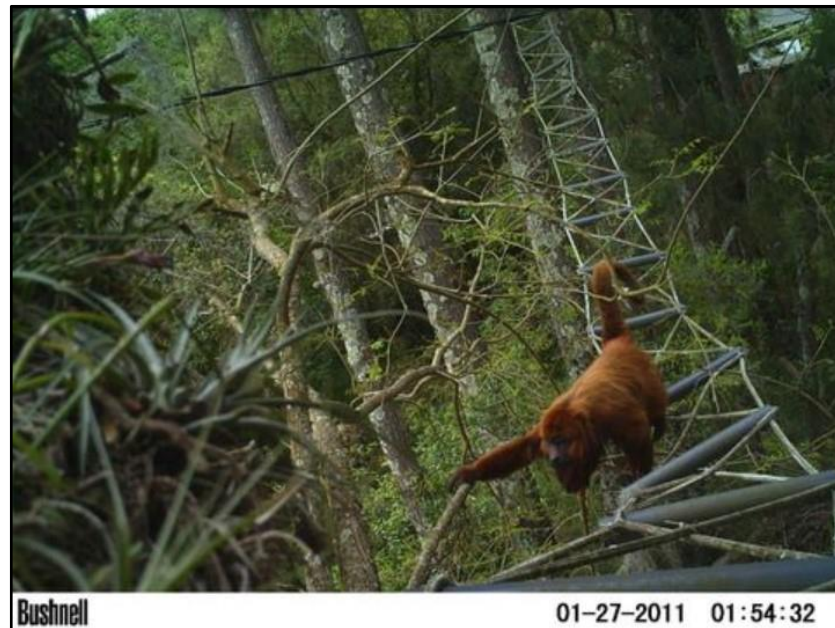
**Figura 35.** Registro de primata utilizando passagem aérea de fauna. **Fonte:** Programa Macacos Urbanos (2013).

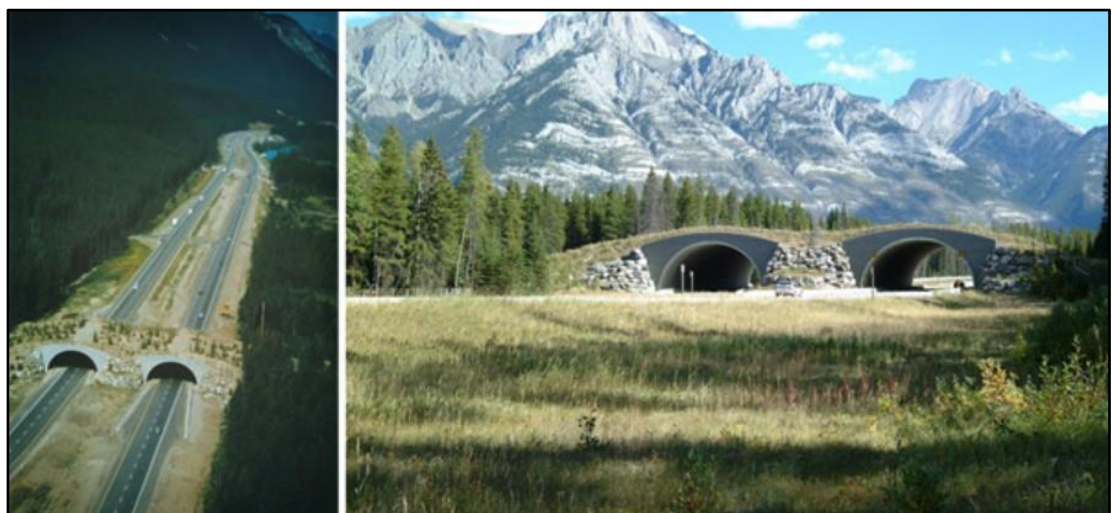
**Figura 36.** Passagem superior de fauna no Parque Nacional de Banff, Canadá. **Fonte:** Rodriguez (2014).

Passagens superiores também representam soluções, sobretudo em rodovias com grande volume de veículos. Esses corredores vegetados, como observado no Parque Nacional de Banff (Figura 36), funcionam como extensões naturais do habitat.

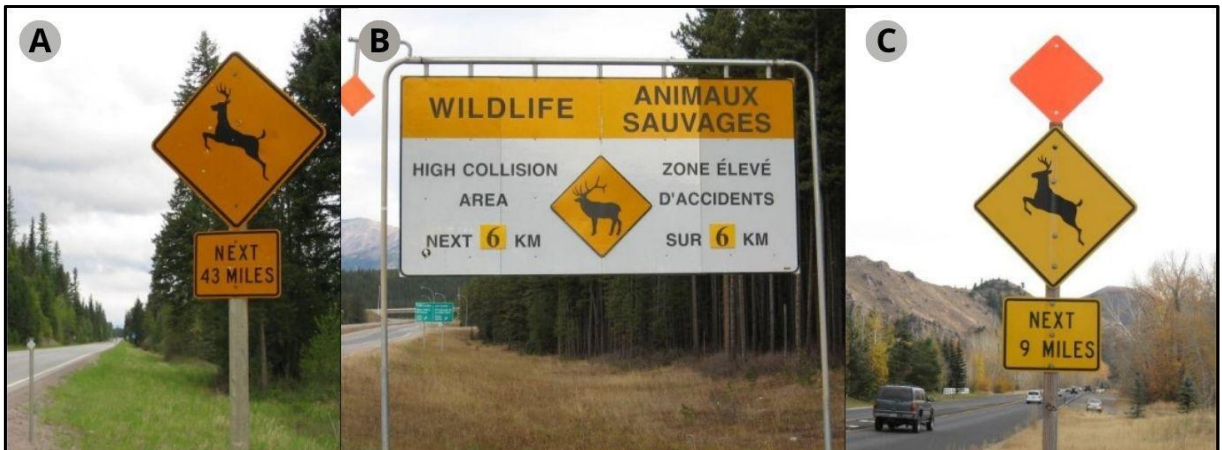
**Figura 37.** Placa de aviso de travessia de fauna em Montana (A). Placa de aviso de fauna não convencional na rodovia Trans-Canadá (B). Placa de advertência reforçada sobre a presença de fauna na rodovia estadual em Idaho (C). **Fonte:** Huijser et al. (2007). Adaptado pela autora.

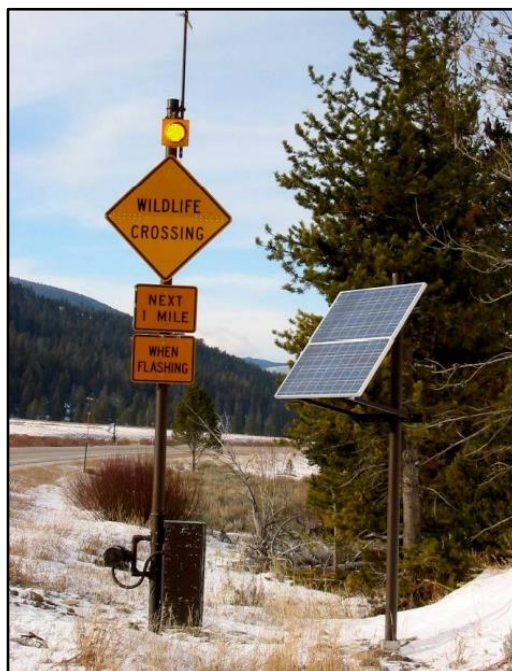
**Figura 38.** Sistema de detecção de animais no Parque Nacional de Yellowstone, Montana.  
**Fonte:** Huijser et al. (2007).

Por fim, tecnologias como sistemas de detecção de animais, ilustrados na Figura 38, representam uma alternativa moderna. Esses dispositivos identificam a presença de fauna nas proximidades da pista e acionam sinais luminosos ou sonoros, contribuindo para a prevenção de atropelamentos, especialmente em áreas críticas e com grande riqueza de espécies.
