**ANÁLISE DE FEIÇÕES EROSIVAS EM LOCAIS DE RISCO DE
PARAÍBA DO SUL E SEUS IMPACTOS**

**ANÁLISE DE SETE FEIÇÕES EROSIVAS EM LOCAIS DE RISCO DE
PARAÍBA DO SUL E SEUS IMPACTOS**

Monografia apresentada ao curso de Gestão Ambiental, como requisito parcial para obtenção do título de bacharel em Gestão Ambiental da UFRRJ, Instituto Três Rios da Universidade Federal Rural do Rio de Janeiro.

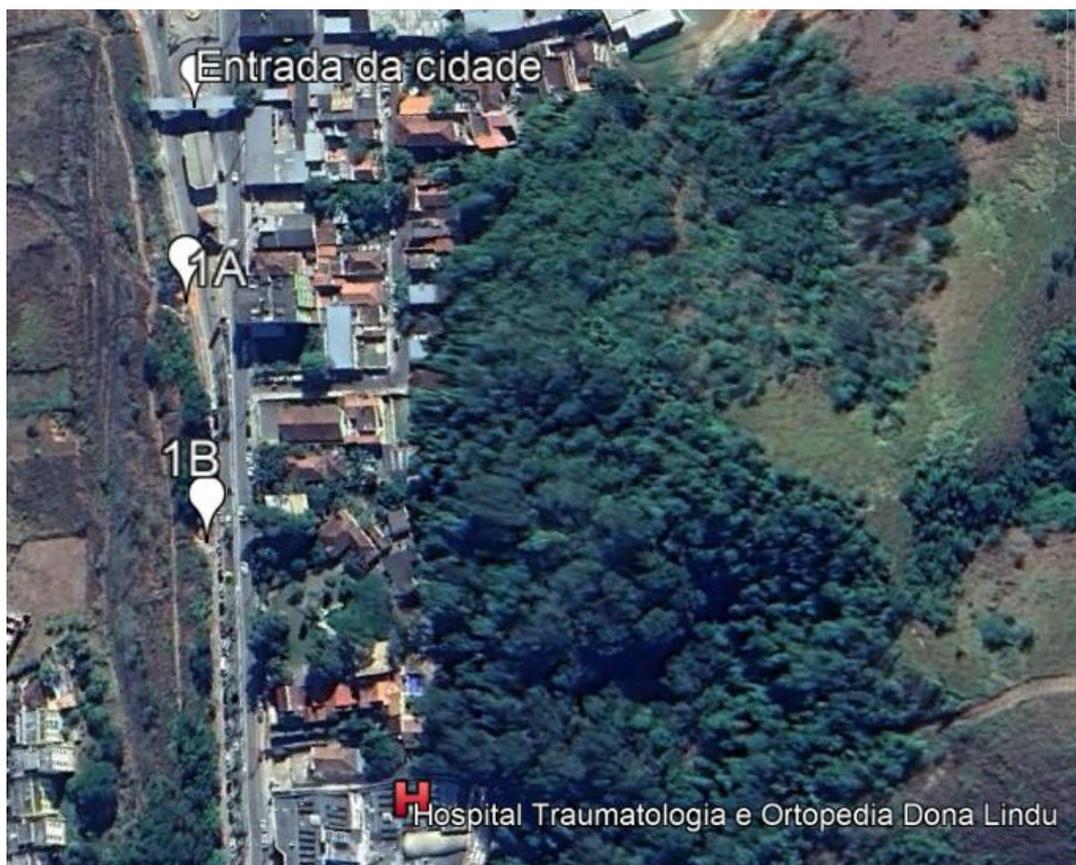
O ponto 1 está localizado às margens da Avenida das Nações, logo após o portal de entrada da cidade, (Figura 3). É subdividido em pontos 1A e 1B, pois tratam-se de duas feições erosivas similares de pequeno porte. Esta avenida é de grande importância para o município uma vez que se encontra na entrada principal da cidade e dá acesso ao Hospital de Traumatologia e Ortopedia Dona Lindu, conhecido por sua importância no atendimento não só da população local como também da região. Ao redor da área afetada existe também um posto de gasolina e residências.

O avanço dos sedimentos advindos desse local ocasionando a obstrução da via e a interrupção do fluxo de veículos no local pode causar transtornos não só no fluxo de veículos de entram e saem diariamente da cidade, como também no fluxo de pacientes e urgências médicas.

Figura 3: Ponto 1 (A e B), localizado na Av. das Nações, no município de Paraíba do Sul/ RJ. (Fonte: Modificado de Google Earth, 2022)

A feição erosiva 1A ocupa uma área de aproximadamente 143 m² e a feição erosiva 1B ocupa uma área de aproximadamente 43 m². Em ambos os locais se observa um deslizamento rotacional (ou circular) que se caracteriza por uma superfície de ruptura curva ao longo da qual se dá o movimento. Na figura 4, é possível observar a existência de solo espesso, homogêneo e argiloso.

Para este, assim como para todas as feições descritas posteriormente, faz-se necessária a análise geotécnica através da contratação de um profissional da área para elaboração de obras de contenção e drenagem pluvial. Recomenda-se evitar movimentação de solo acima da feição ou qualquer outra intervenção que possa agravar a situação antes da realização das obras propostas pelo profissional; Obras de saneamento básico contemplando o direcionamento adequado da rede de esgoto das casas a montante do local sujeito a instabilidade são de grande importância, uma vez que a água é constituída como o principal agente intempérico.

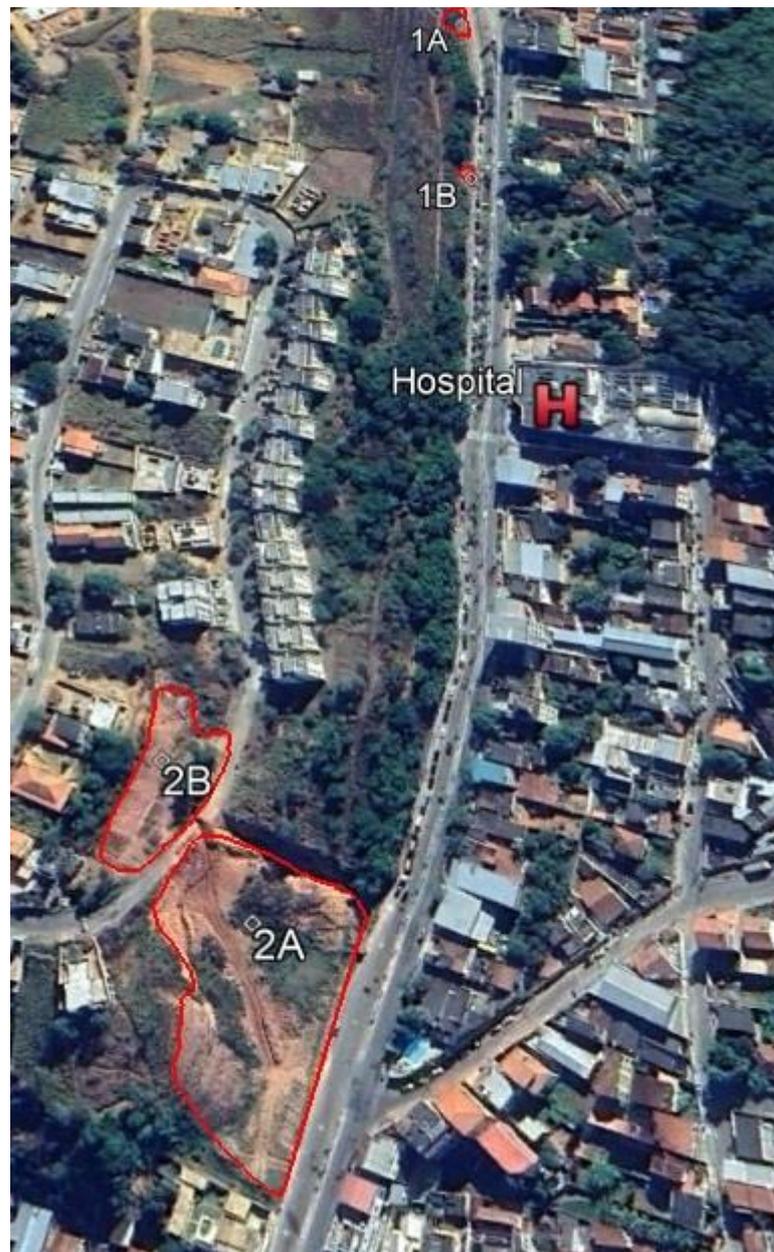
Localizado ainda na Avenida das Nações, o ponto 2 (figura 5) se encontra a aproximadamente 450 m do ponto 1A. Dessa forma, o Hospital Dona Lindu se localiza entre os pontos 1B e 2A. Essa feição erosiva é subdividida em pontos 2A e 2B. Ambos os pontos se encontram na vertente leste do morro onde localiza-se o bairro Portal do Sol, sendo o ponto 2A localizado imediatamente abaixo do conjunto de prédios residenciais desse bairro e às margens da avenida e o ponto 2B acima da rua vicinal do bairro.

Figura 5: Ponto 2A e 2B e sua localização na Avenida das Nações, no município de Paraíba do Sul/ RJ, apresentando polígono de sua área. (Fonte: Modificado de Google Earth, 2022).

A feição erosiva 2A ocupava, em 2022, uma área de aproximadamente 5.300 m² e feição erosiva 2B ocupa uma área de aproximadamente 1.600 m². Em ambos os locais se observa um deslizamento rotacional de solo espesso, homogêneo e argiloso (Figura 6).

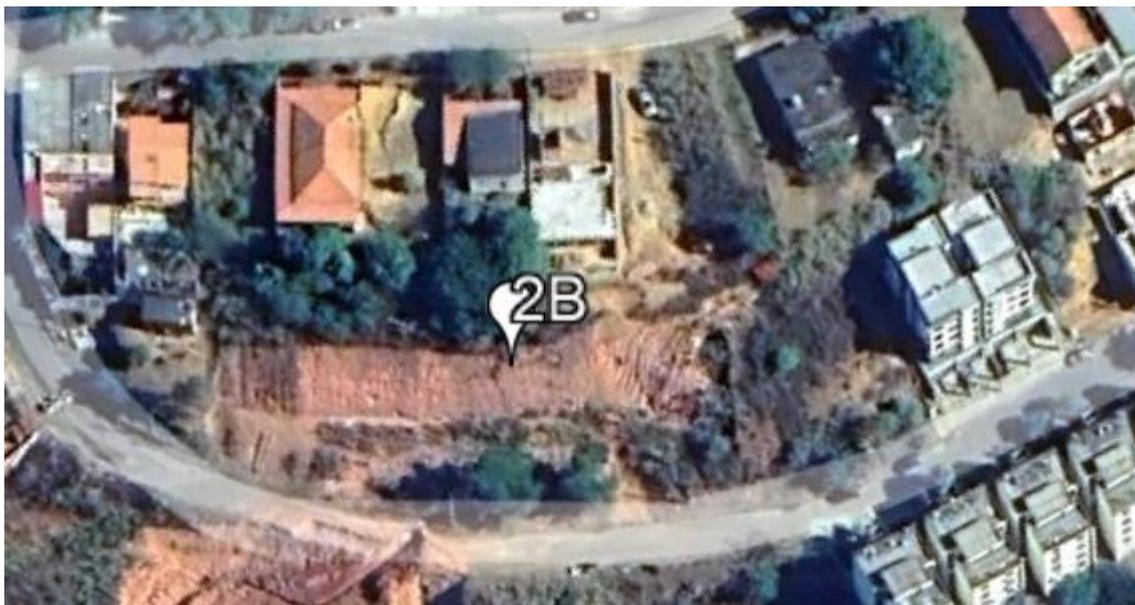
Localizado na rua Vereador Marco Aurélio Bonfante, no bairro Portal do Sol, o ponto 2B encontra-se em uma curva de nível superior ao ponto 2A, sendo aqui considerada como a mesma feição erosiva agravada pela ampliação da malha urbana.

Juntos, as feições dos pontos 2A e 2B ganham maior amplitude, podendo causar a aceleração do movimento de massa e aumentando assim a distância que os sedimentos descolados dessa área poderiam chegar. A figura 8 apresenta uma imagem detalhada do ponto 2B com destaque para a suscetibilidade ao risco das edificações do bairro em relação à feição erosiva.

Figura 8: Ponto 2B, localizado na rua Vereador Marco Aurélio Bonfante, município de Paraíba do Sul, Estado do Rio de Janeiro. (Fonte: Google Earth, 2022).

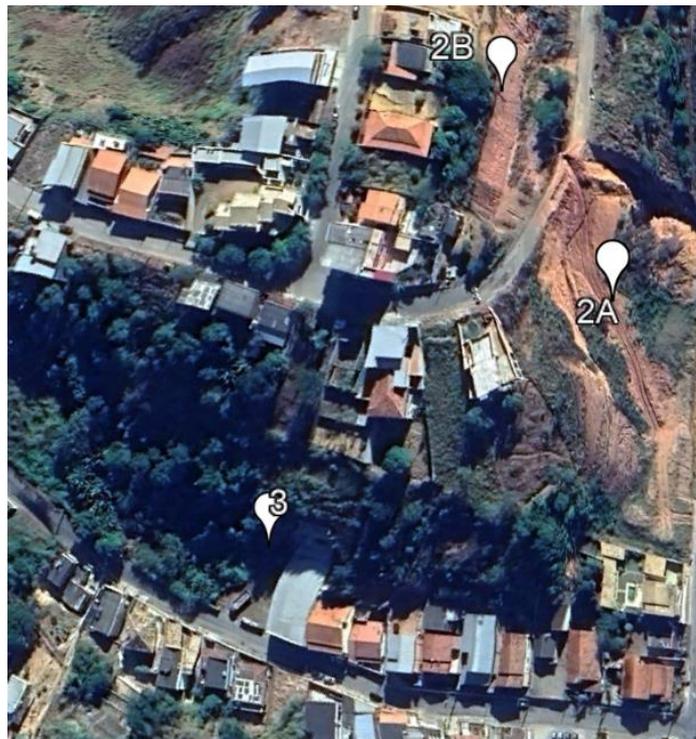
Figura 12: Localização do ponto 3, na Avenida das Nações, no município de Paraíba do Sul/ RJ. (Fonte: Google Earth, 2022)

O ponto 3 está localizado na Avenida das Nações ainda no bairro Portal do Sol, 100 metros a oeste do ponto 2A. Essa feição não é possível de ser identificada em imagem de satélite devido ao sombreamento da vegetação presente no local. Estima-se, visualmente, uma área de 30m² para a feição erosiva.

Encontra-se na principal via de acesso ao bairro estando paralelo à rua. Seu impacto está diretamente ligado à movimentação da população que se encontra alocada naquele bairro e à possível necessidade de evacuação da área em caso de movimentação e deslizamento de terra devido à influência do ponto 2. Ressalta-se, ainda, a restrição de acesso a serviços de emergência como bombeiros e defesa civil, impedindo assim a agilidade no processo de chegada e salvamento da população residente no bairro, além do risco imediato a estruturas próximas, como pode ser visto na figura 13 a existência de um muro paralelo à feição erosiva, aparentemente sem estrutura para suportar o impacto de um escorregamento de massa.

associadas à heterogeneidade do solo e descontinuidades mecânicas da geomorfologia do solo (figura 13). Para a mitigação do problema, a drenagem correta de água da chuva e a cobertura do solo com vegetação são altamente recomendados, com o auxílio de um profissional geotécnico, a medida de contenção por meio de projeto de reflorestamento adequado também é uma alternativa.

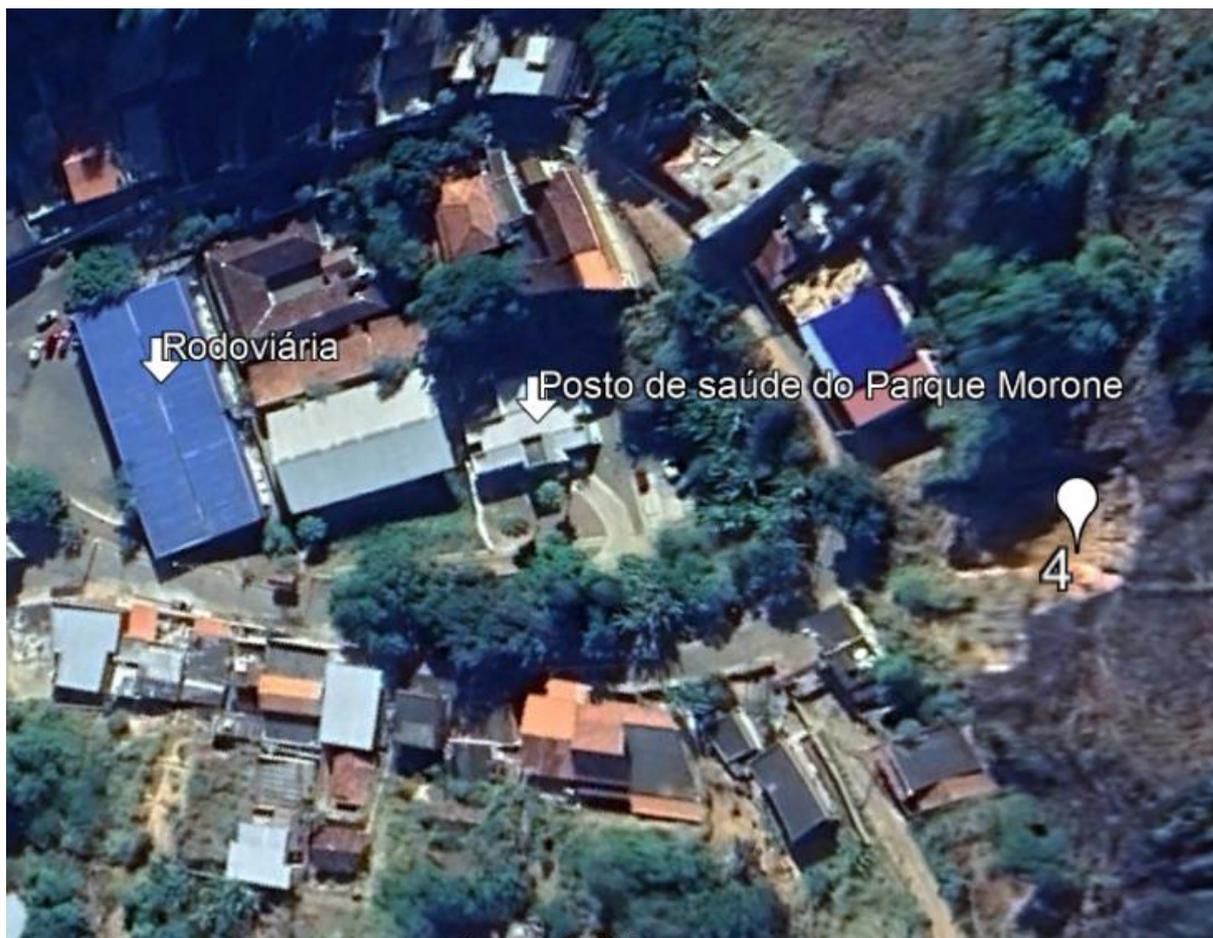
O ponto 4 encontra-se no Bairro Parque Morone, na rua Venezuela (figura 14). Localiza-se numa rua acima de pontos importantes do bairro, e do município, como a rodoviária responsável por transportes intermunicipais e interestaduais de grandes distâncias sendo sede de empresas de ônibus que disponibilizam serviços de transporte a cidades como Rio de Janeiro, e uma sede do Detran. Há, ainda, abaixo do ponto amostrado o posto de saúde do bairro e uma escola municipal de ensino primário até o fundamental. Possuindo área aproximada de 713m², a movimentação de massa advinda do ponto 4 impactaria diretamente os locais mencionados anteriormente.

Figura 14: Ponto 4, localizado na rua Venezuela, Parque Morone, no município de Paraíba do Sul/ RJ. (Fonte: Google Earth, 2022).

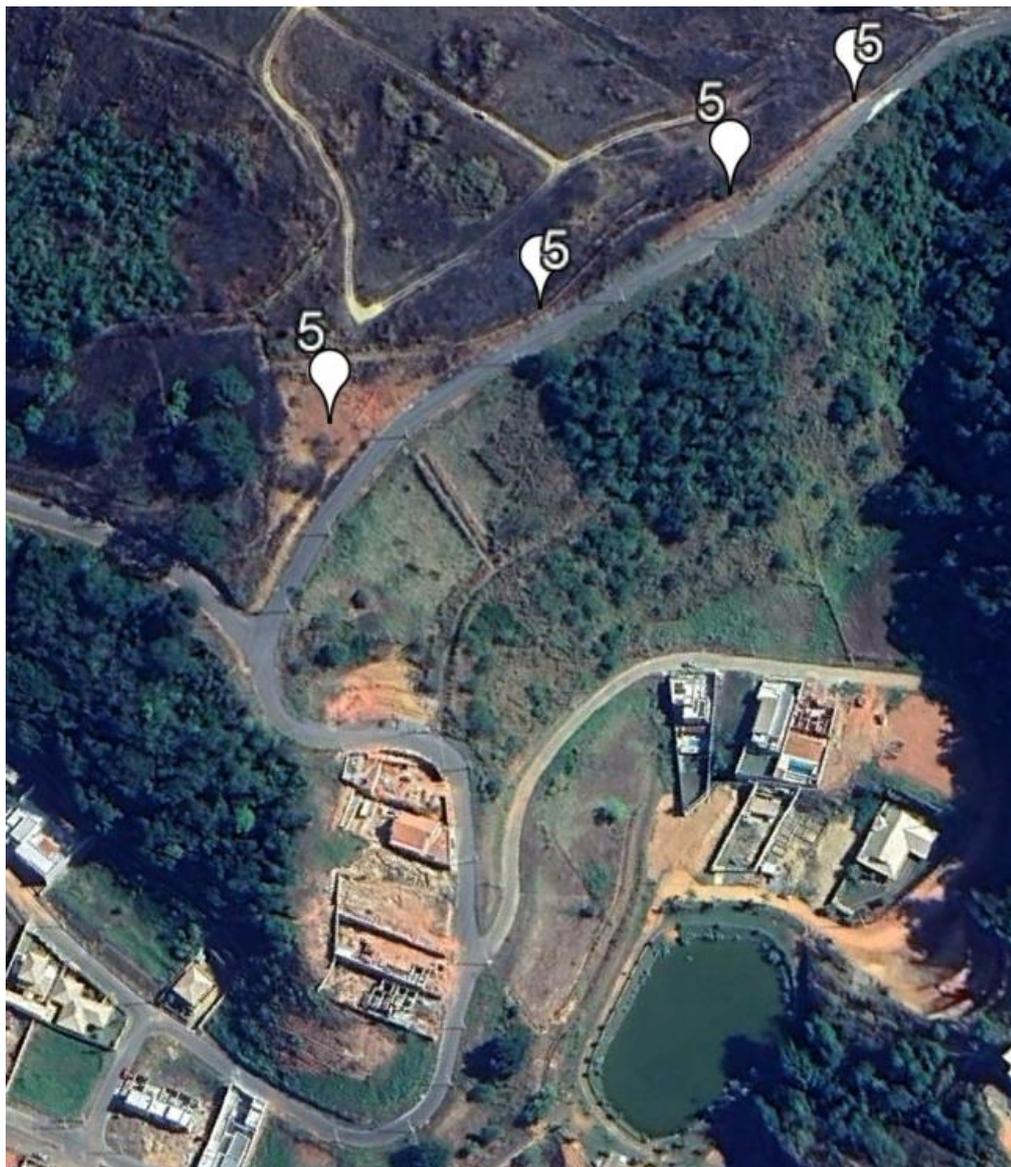
Situado dentro da área do condomínio residencial Vale da Lua, na Cerâmica D'Angelo, o ponto 5 (figura 16) está inserido na parte mais alta do condomínio, sendo cercado por aproximadamente 80 lotes residenciais, sendo entre estes alguns já vendidos e edificadas e outros ainda a venda; A feição encontrada estende-se por 3.512 m², no topo do morro mais alto do condomínio e tendo área de impacto diretamente abaixo, onde estão localizadas as residências e os demais lotes.

Figura 16: Ponto 5, localizado no Condomínio Vale da Lua- Cerâmica D'Angelo, no município de Paraíba do Sul/ RJ.

Exemplificando a feição erosiva presente no ponto 5 as figuras 17, 18 e 19 mostram erosão laminar, sendo responsável pela remoção da cobertura do solo e favorecendo a compactação do mesmo, impedindo a infiltração da água e, portanto, acarretando na escolha de um caminho preferencial para o escoamento da água que acaba por desenvolver sulcos na formação ao longo de toda a extensão supracitada que, posteriormente, podem se desenvolver em ravinas e, então, em voçorocas. O local ainda é alvo de queimadas frequentemente, impedindo o desenvolvimento de vegetação. Recomenda-se aplicação de medidas com o intuito

de cessar a drenagem, como a realização de um projeto de reflorestamento compatível com a instalação do condomínio e o local desejado, realizado por um profissional competente.

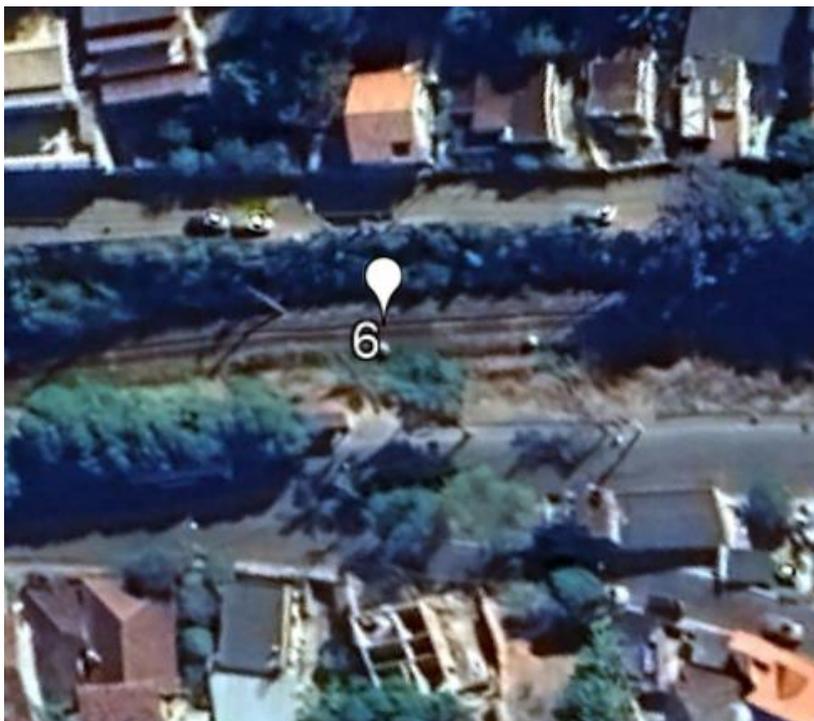
O ponto 6 encontra-se estabelecido na ferrovia que passa entre as ruas Zoello Sola e Av. Irmãos Spino no Centro de Paraíba do Sul (figura 20) sendo estimada área no valor de 30m². A ferrovia citada é responsável pelo transporte de minério de ferro de Minas Gerais ao porto de Itaguaí. O impacto direto da feição erosiva sobre a ferrovia acarreta diretamente a economia do Brasil, uma vez que impede o fluxo de carga e, assim, influencia negativamente a exportação de matéria prima realizada pelo porto.

Para além, voltando o foco às residências localizadas diretamente acima da feição abordada, estas reforçam a importância de remediar o impacto da erosão presente no local pela segurança da população local.

Figura 20: Ponto 6, localizado na ferrovia que corta Paraíba do Sul.

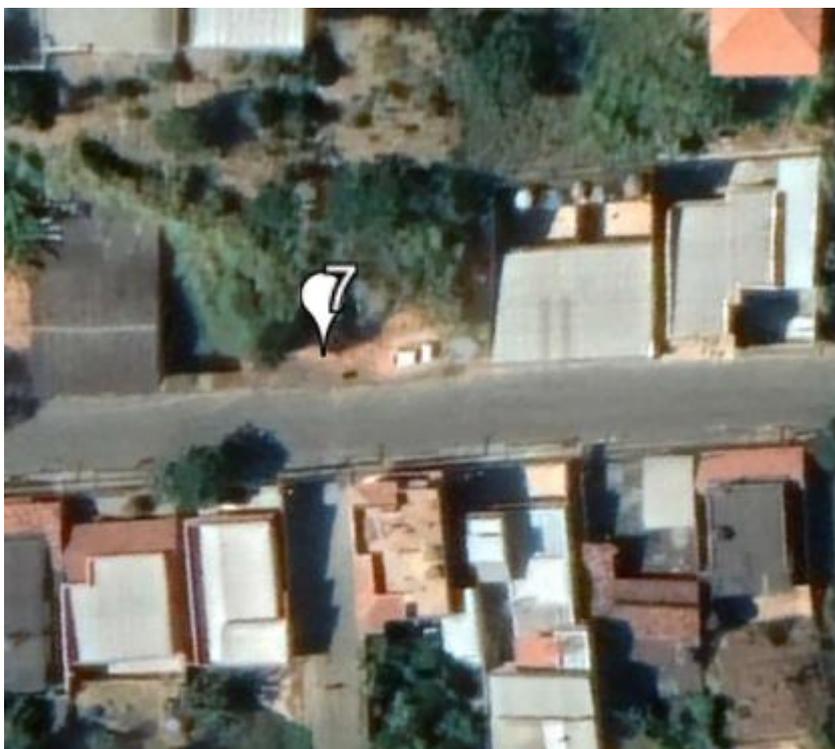
O ponto 7 encontra-se localizado na principal via de acesso ao bairro Liberdade, Av. Prefeito Bento Gonçalves Pereira (figura 22). Nela estima-se que a feição erosiva apresenta cerca de 40m². Evidencia-se a problemática do bloqueio da via, impedindo a movimentação tanto de pedestres quanto de automóveis; o caminho interditado acarretaria a mudança de fluxo de carros pela outra saída mais próxima do bairro que sofre com alagamentos severos em períodos de fortes chuvas e atrasaria unidades de socorro e assistência como bombeiros, e pronto socorro à população imediatamente em risco. Como medidas de remediação da feição erosiva são recomendadas práticas como: Drenagem adequada da água da chuva, construção de um muro de arrimo e o saneamento básico com correto direcionamento da rede de esgoto das casas à montante da feição.

Figura 22: Ponto 7, localizado no bairro Liberdade, Avenida Prefeito Bento Gonçalves, no município de Paraiba do Sul/ RJ.

A feição erosiva apresenta sinais de escorregamento translacional, com a formação de superfícies de ruptura associadas a discontinuidades mecânicas da geomorfologia do solo e a existência de uma voçoroca aparente no local (figuras 23 e 24). Ressalta-se que a vegetação que
